# DYNOPLUS - İZMİR YOLU ŞB

Rapor id : SP940BEC428

Alıcı: OTOPOİNT MOTORLU ARAÇLAR.. Araç: 34GVV851 - NM435600006Z71951 - FIAT Egea 2023 Otomatik Dizel - Kilometre : 57028

## KAPORTA VE BOYA KONTROLÜ

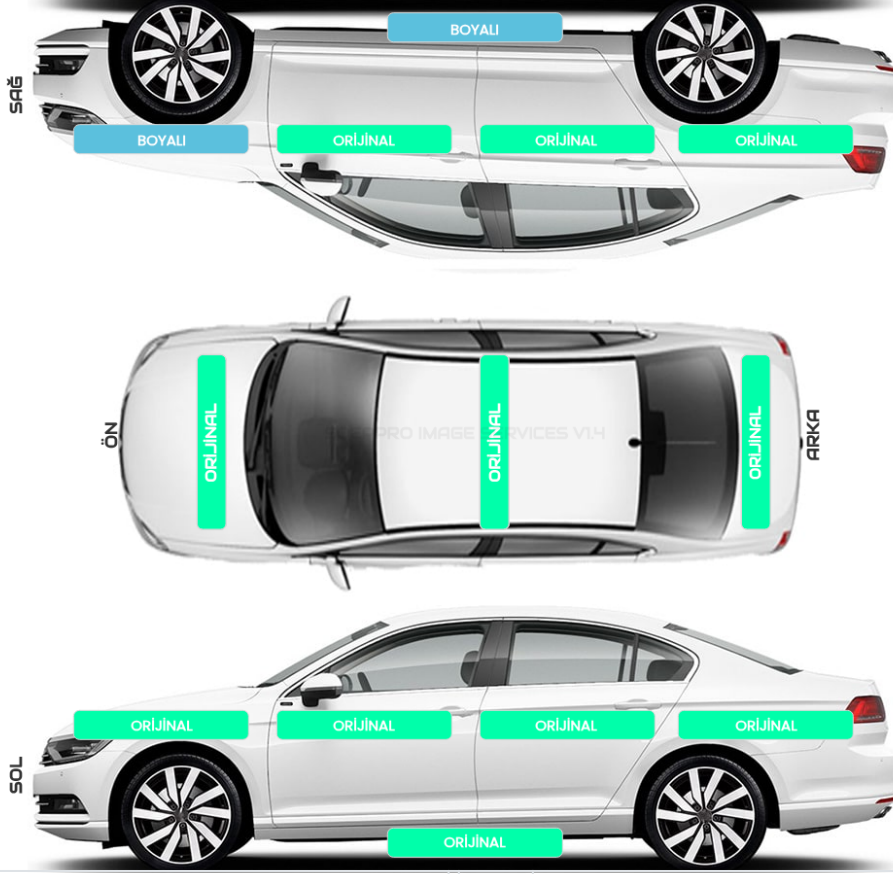
Aracın muhtelif yerlerinde ezik Çizik ve boyasız göçük düzeltmeler mevcuttur
