# DYNOPLUS - İZMİR YOLU ŞB

Rapor tarihi : 2025-10-17 20:13:02

Rapor id : SP462EHG215

34MOZ732 - VYFEDYHT2SJ539478 - FİAT Doblo 2024 Manuel Dizel - Kilometre : 19685

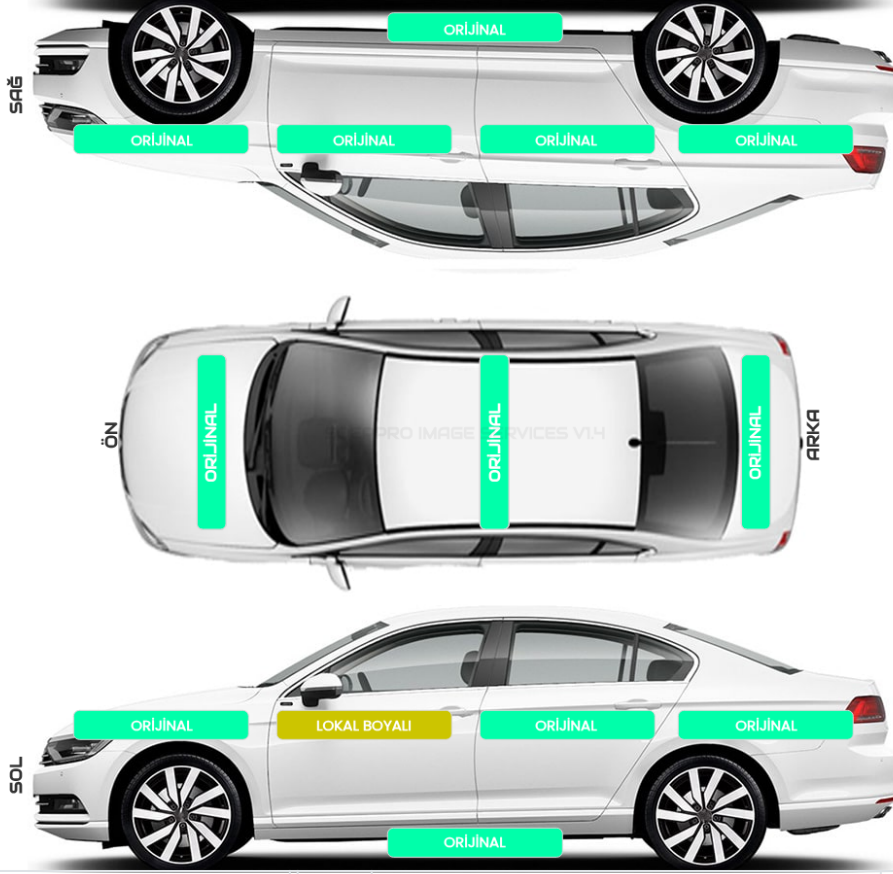
## KAPORTA VE BOYA KONTROLÜ

- O ORJİNAL
- B BOYALI
- IDB İÇ DIŞ BOYALI
- STB SÖK TAK BOYALI
- LB LOKAL BOYALI
- D DEĞİŞMİŞ
- ÇD ÇIKMA DEĞİŞMİŞ
- KSD KAPI SAÇI DEĞİŞMİŞ
- P PLASTİK
- K KAPLAMA
- C CAM
- PY PARÇA YOKTUR
- KS KASA
- ST SÖK TAK AYAR
- YB YARIM BOYALI
- İNB İNCE BOYALI

| ✓ Ön panel kontrolü | ! Arka panel kontrolü | Arka panelde ezilme var. |

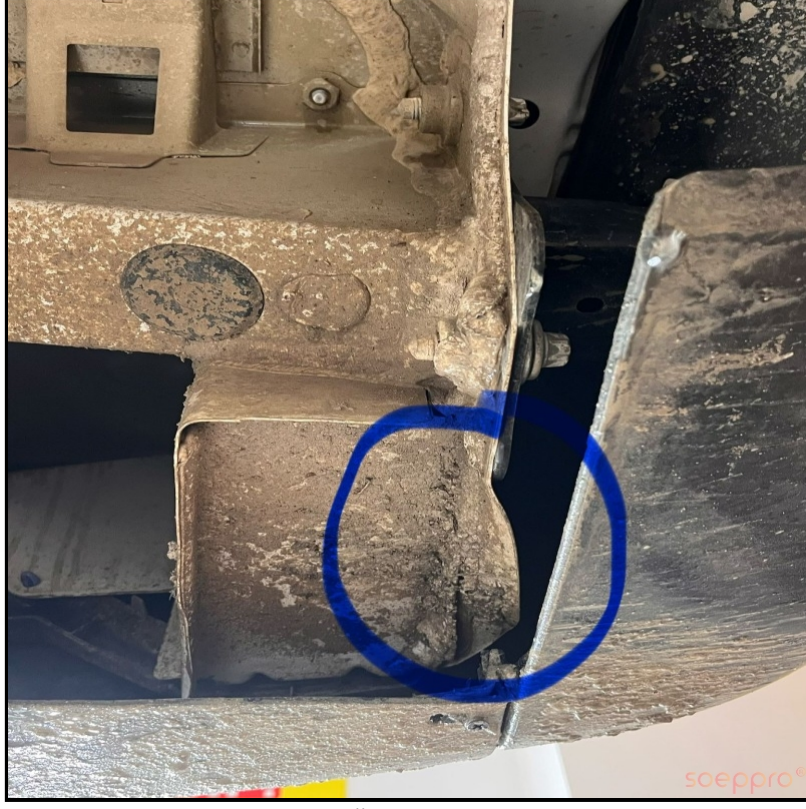
Aracın muhtelif yerlerinde minimal düzeyde ezik ve çizikler mevcut  
Arka panelin sağ alt köşesinde hafif ezik mevcut (görsel eklendi)

ARKA PANELİN SAĞ EN ALT KÖŞESİ HAFİF EZİK
