# DYNOPLUS - İZMİR YOLU ŞB

Rapor id : SP354DAC107

34MDM320 - NM43560000U228846 - FIAT EGEA Otomatik Dizel - Kilometre : 26155

## KAPORTA VE BOYA KONTROLÜ

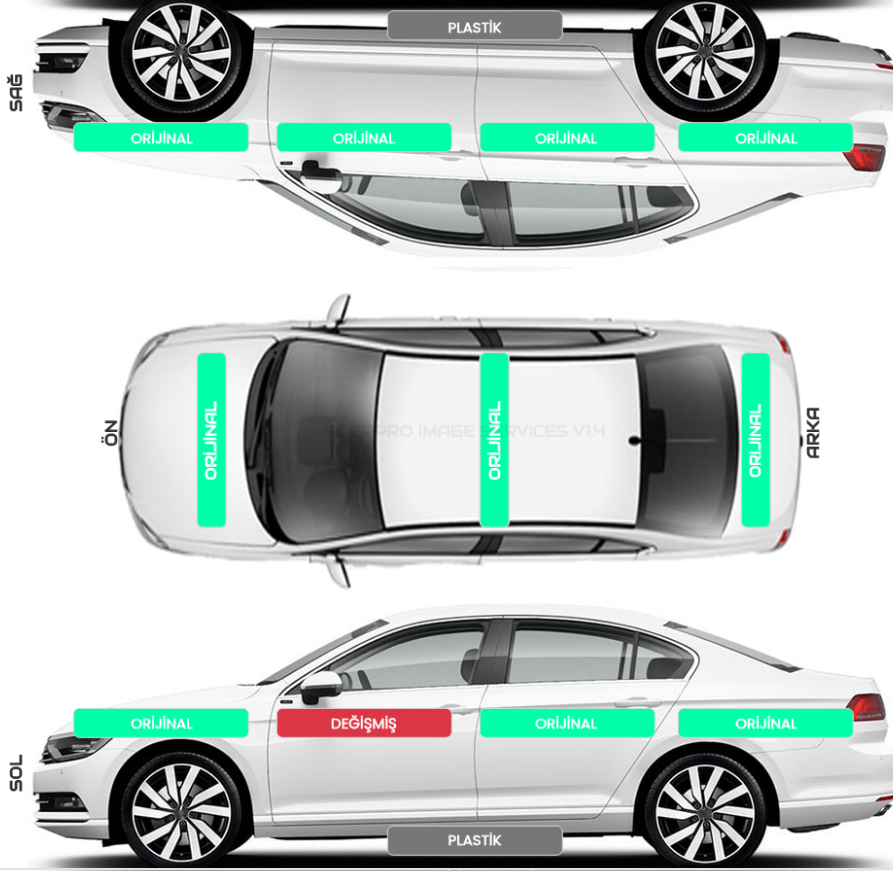
- O ORJİNAL
- B BOYALI
- IDB İÇ DIŞ BOYALI
- STB SÖK TAK BOYALI
- LB LOKAL BOYALI
- D DEĞİŞMİŞ
- CD ÇIKMA DEĞİŞMİŞ
- KSD KAPI SAÇI DEĞİŞMİŞ
- P PLASTİK
- K KAPLAMA
- C CAM
- PY PARÇA YOKTUR
- KS KASA
- ST SÖK TAK AYAR
- YB YARIM BOYALI
- İNB İNCE BOYALI
- LD LOKAL DEĞİŞMİŞ

Aracın muhtelif yerlerinde minimal düzeyde ezik,çizik ve boyasız göçük düzeltmeler mevcut

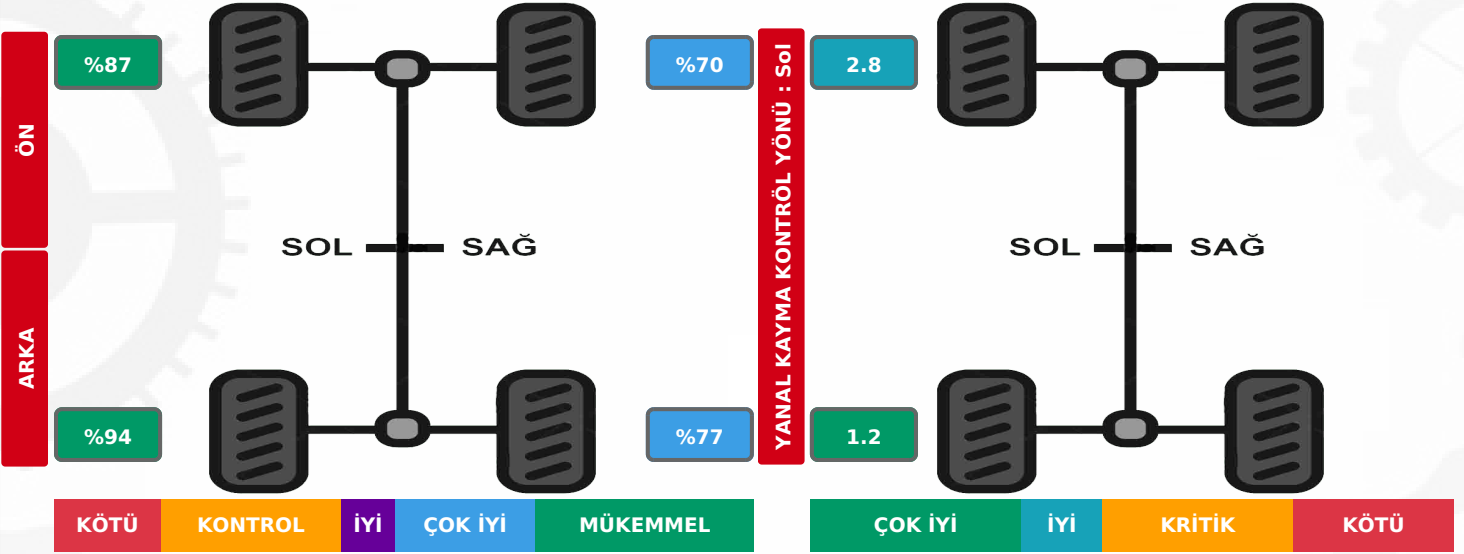
## YANAL KAYMA TEST SONUÇLARI

## SÜSPANSİYON TEST SONUÇLARI
