# DYNOPLUS - İZMİR YOLU ŞB

Rapor tarihi : 2026-02-02 12:40:00

Rapor id : SP756AEF920

Alıcı: OTOPOİNT MOTORLU ARAÇLAR.. Araç: 34DBL850 - VF3MCYHZRLS094510 - PEUGEOT 3008 2020 Otomatik Dizel - Kilometre : 156309

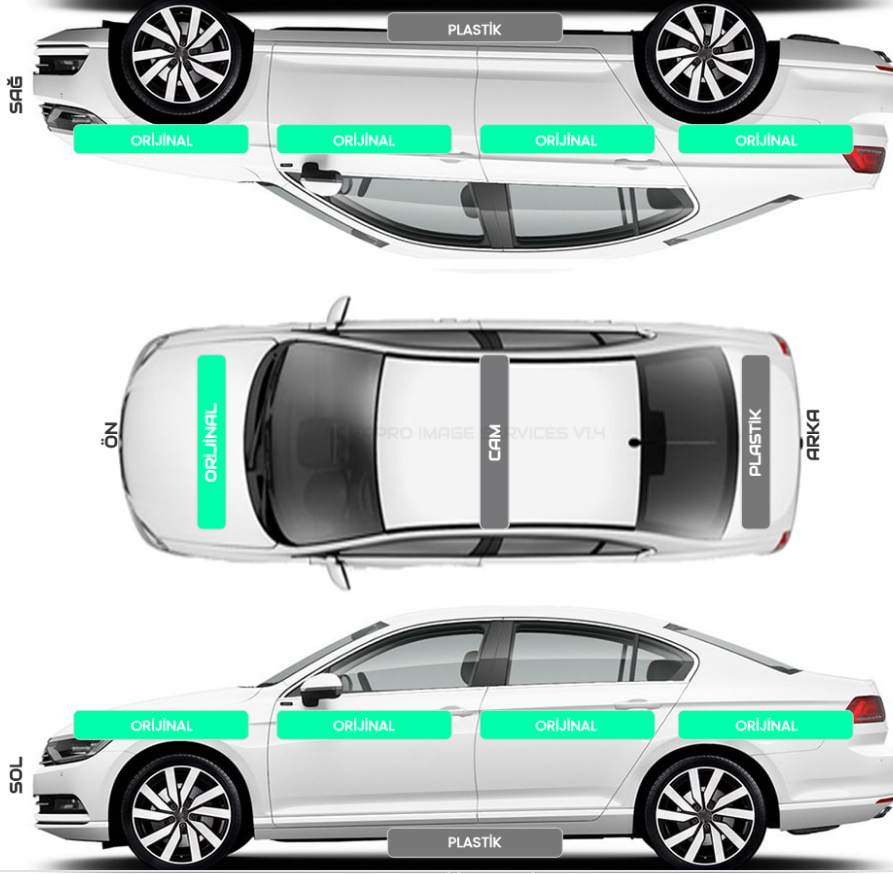
## KAPORTA VE BOYA KONTROLÜ

Aracın muhtelif yerlerinde minimal düzeyde ezik ve çizikler mevcut
