# DYNOPLUS - İZMİR YOLU ŞB

Rapor tarihi : 2025-05-30 12:09:31

Rapor id : SP977DCE455

Alıcı: OTOPOINT MOTORLU ARAÇLAR.. Araç: 34KLD172 - WF02N1ER32RR01138 - FORD Tourneo 2024 Manuel Dizel - Kilometre : 39069

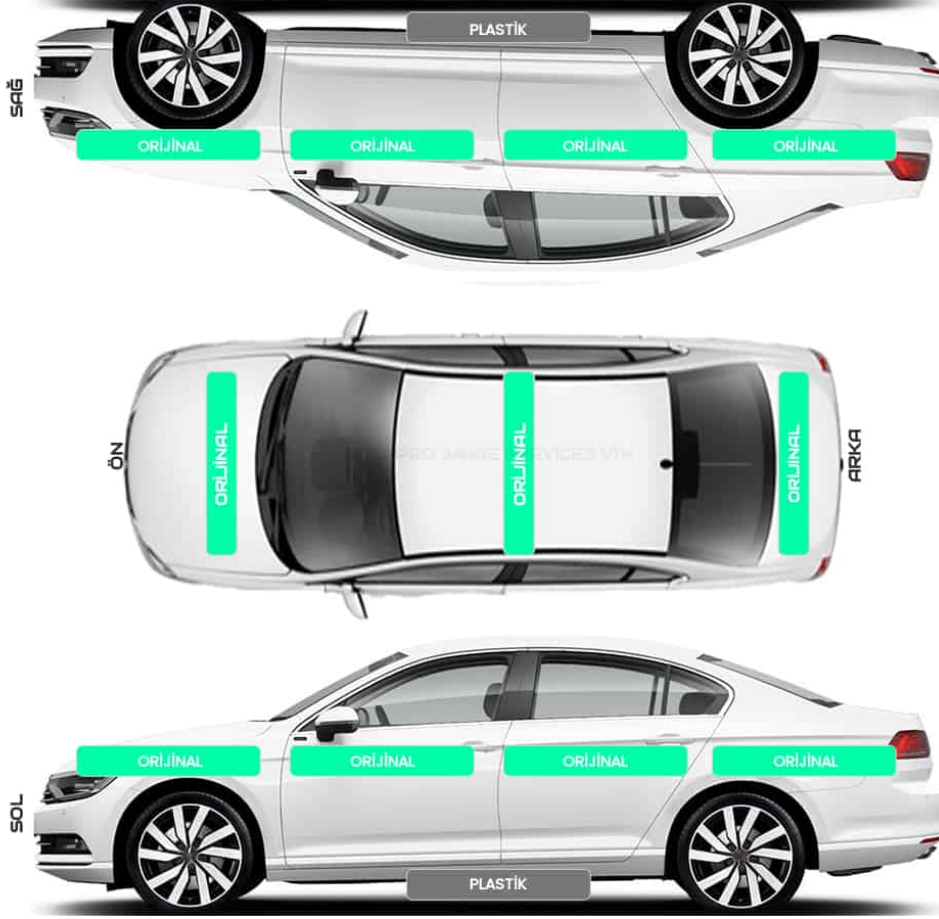
## KAPORTA VE BOYA KONTROLÜ

SAĞ SOL ÖN ÇAMURLUKLARDA SÖKME TAKMA MEVCUT. ARAÇ GENELİNDE MİNİMAL DÜZEYDE EZİK CİZİK MEVCUT
