# DYNOPLUS - İZMİR YOLU ŞB

Rapor id : SP583EBB164

Araç: 34NKK705 - VYFEDYHT1SJ662172 - FIAT Doblo 2025 Manuel Dizel - Kilometre : 12202

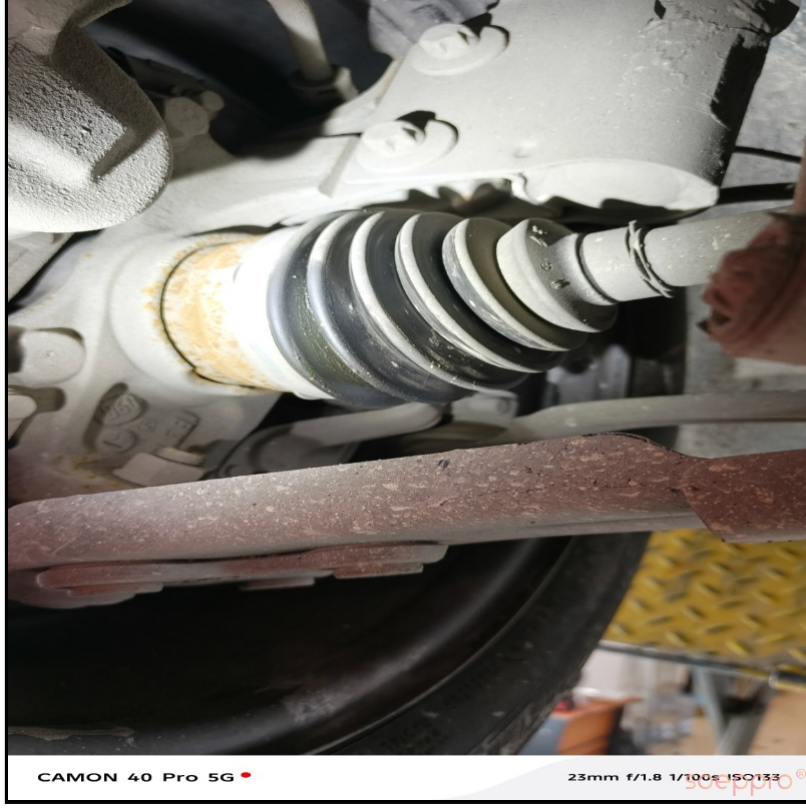
| ✓ | Sol aks ve aks körüğü kontrolü | ! | Sağ aks ve aks körükleri kontrolü | Sağ aks ve aks körükleri kontrol. |

Sağ aks körüğünde yağ kaçağı var
