# DYNOPLUS - İZMİR YOLU ŞB

Rapor tarihi : 2026-03-13 01:28:09

Rapor id : SP252FHC401

34MYZ432 - WF02N1ER92SJ59126 - FORD Courier Manuel Dizel - Kilometre : 11214

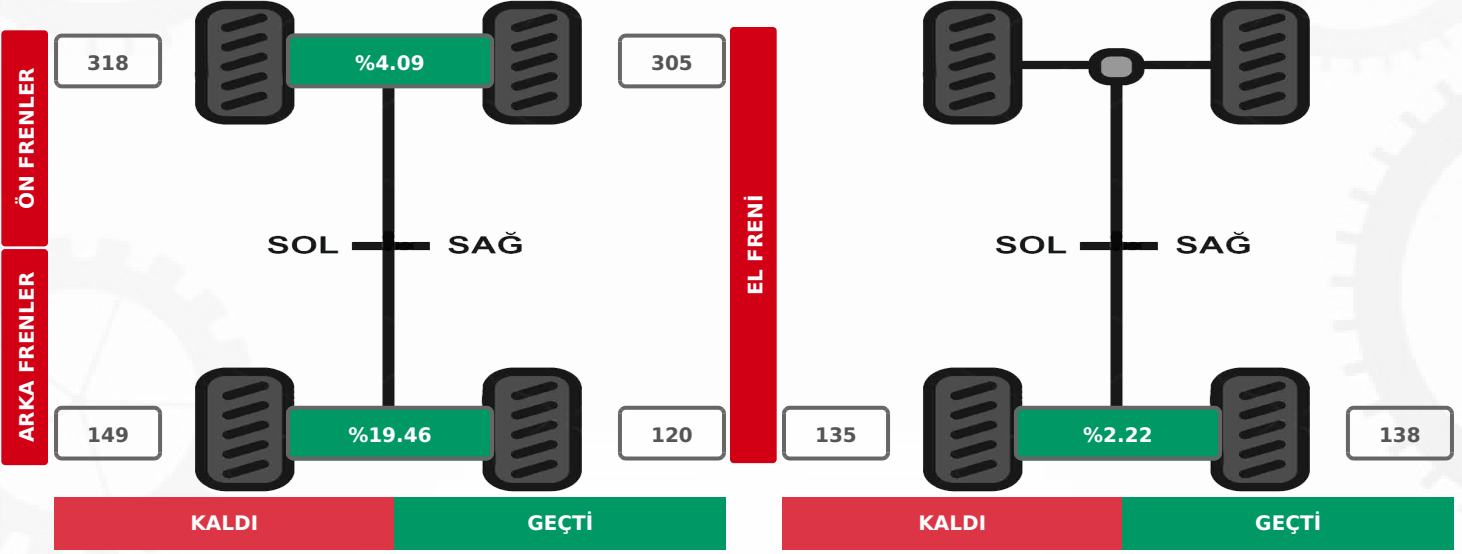
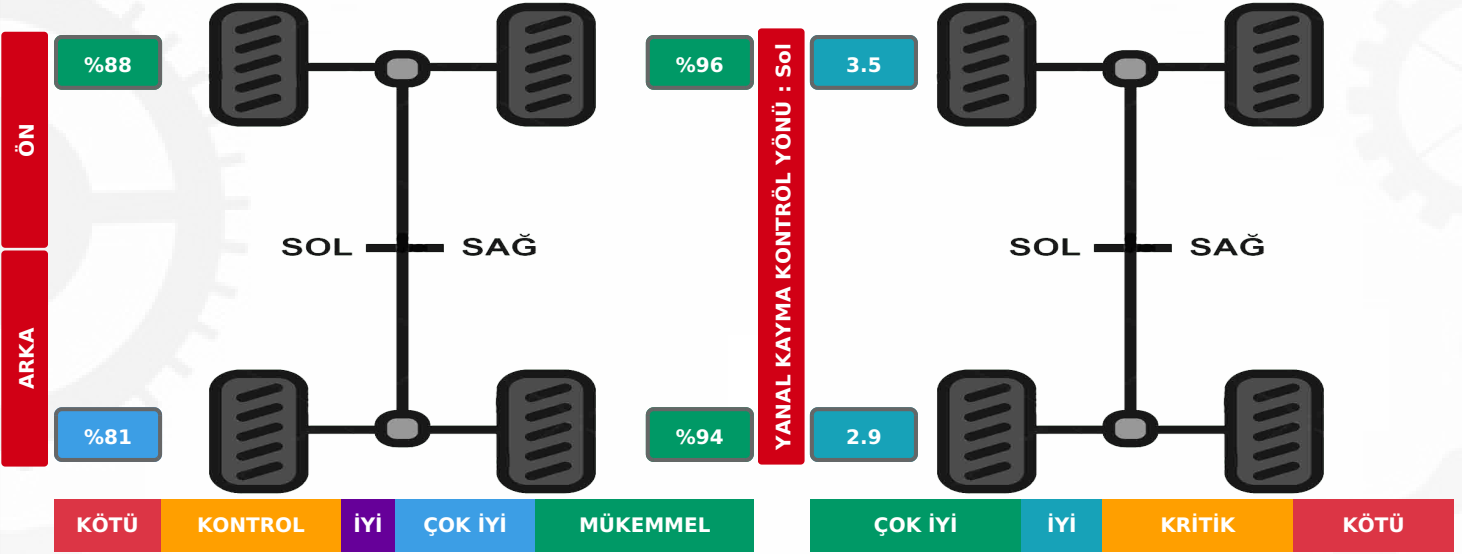
## FREN SÜSPANSİYON VE YANAL KAYMA

## SÜSPANSİYON TEST SONUÇLARI

## YANAL KAYMA TEST SONUÇLARI
