# DYNOPLUS - İZMİR YOLU ŞB

Alıcı: OTOPOINT MOTORLU ARAÇLAR.. Araç: 34NGL468 - NM0MXXTTRMKP57761 - FORD Transit 2019 Manuel Dizel - Kilometre : 141966

## KAPORTA VE BOYA KONTROLÜ

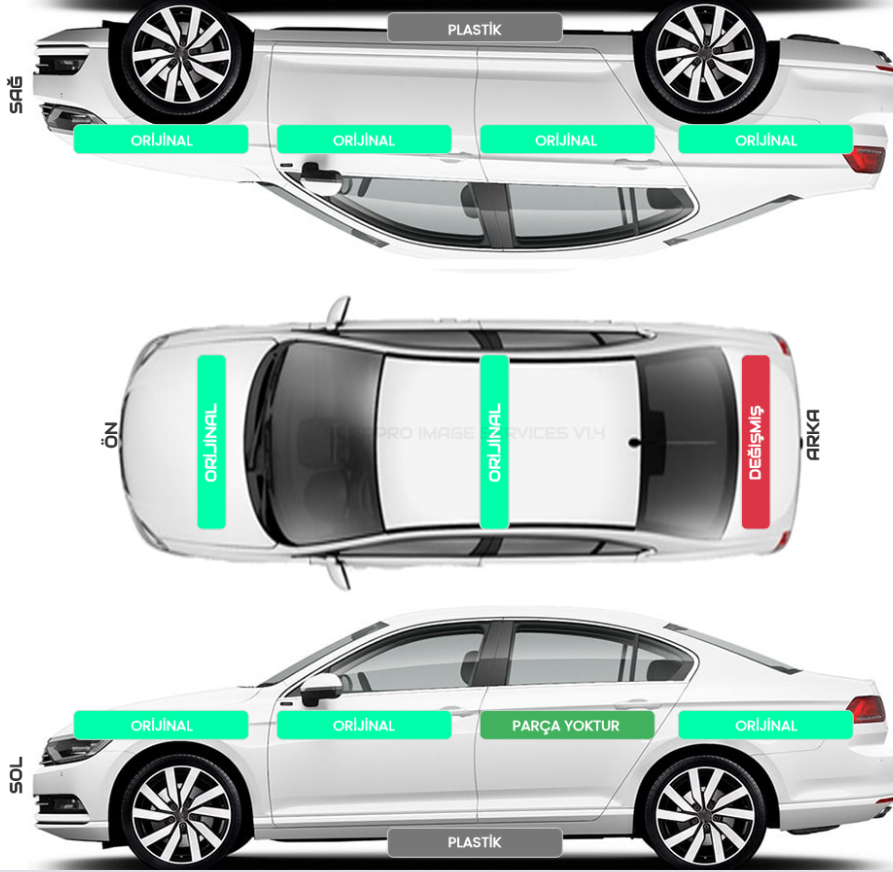
| ✓ Ön panel kontrolü | ✓ Arka panel kontrolü | Hafif ezik var |

Aracın muhtelif yerlerinde minimal düzeyde ezik ve çizikler mevcut  
Arka tamponun demiri değişmiş
