# DYNOPLUS - İZMİR YOLU ŞB

Rapor tarihi : 2025-10-11 17:03:45

Rapor id : SP762CGG150

Alıcı: OTOPOİNT MOTORLU ARAÇLAR.. Araç: 34KSL648 - WF02N1ER82RC81051 - FORD Coruier 2024 Manuel Dizel - Kilometre : 20476

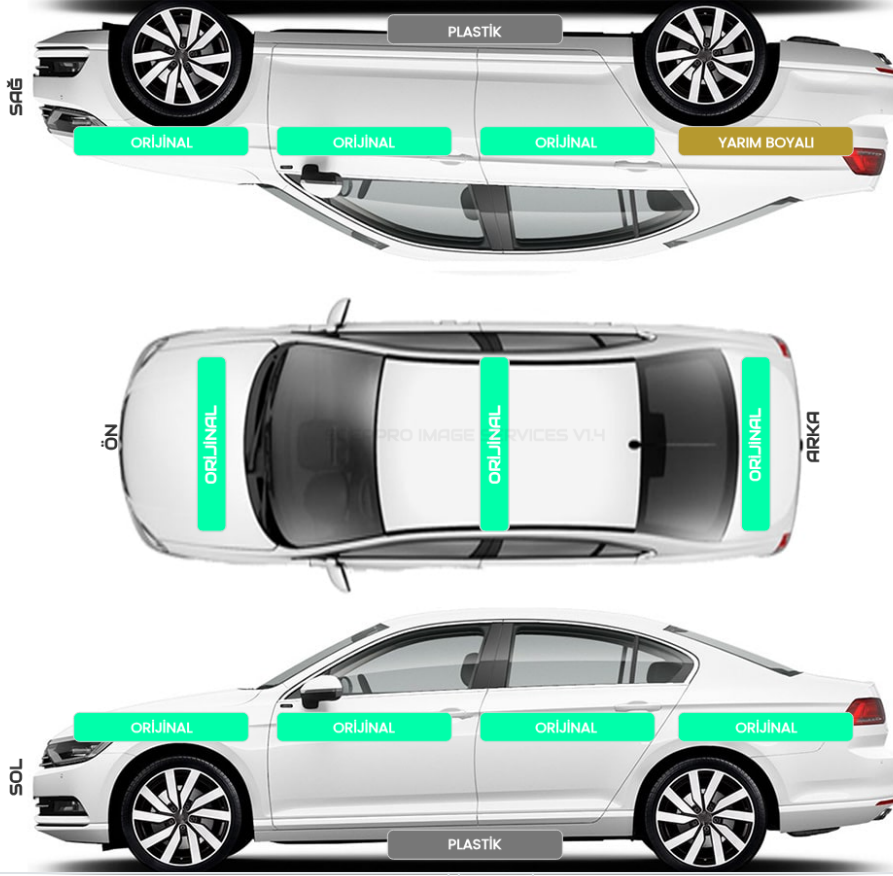
## KAPORTA VE BOYA KONTROLÜ

- O ORJİNAL
- B BOYALI
- IDB İÇ DIŞ BOYALI
- STB SÖK TAK BOYALI
- LB LOKAL BOYALI
- D DEĞİŞMİŞ
- ÇD ÇIKMA DEĞİŞMİŞ
- KSD KAPI SAÇI DEĞİŞMİŞ
- P PLASTİK
- K KAPLAMA
- C CAM
- PY PARÇA YOKTUR
- KS KASA
- ST SÖK TAK AYAR
- YB YARIM BOYALI
- İNB İNCE BOYALI

Aracın muhtelif yerlerinde minimal düzeyde ezik ve çizikler mevcut muhtelif
