# DYNOPLUS - İZMİR YOLU ŞB

Alıcı: OTOPOINT Araç: 34MFD990 - VF1RJA00273360615 - RENAULT Clio 2024 Otomatik Benzin - Kilometre : 16297

## KAPORTA VE BOYA KONTROLÜ

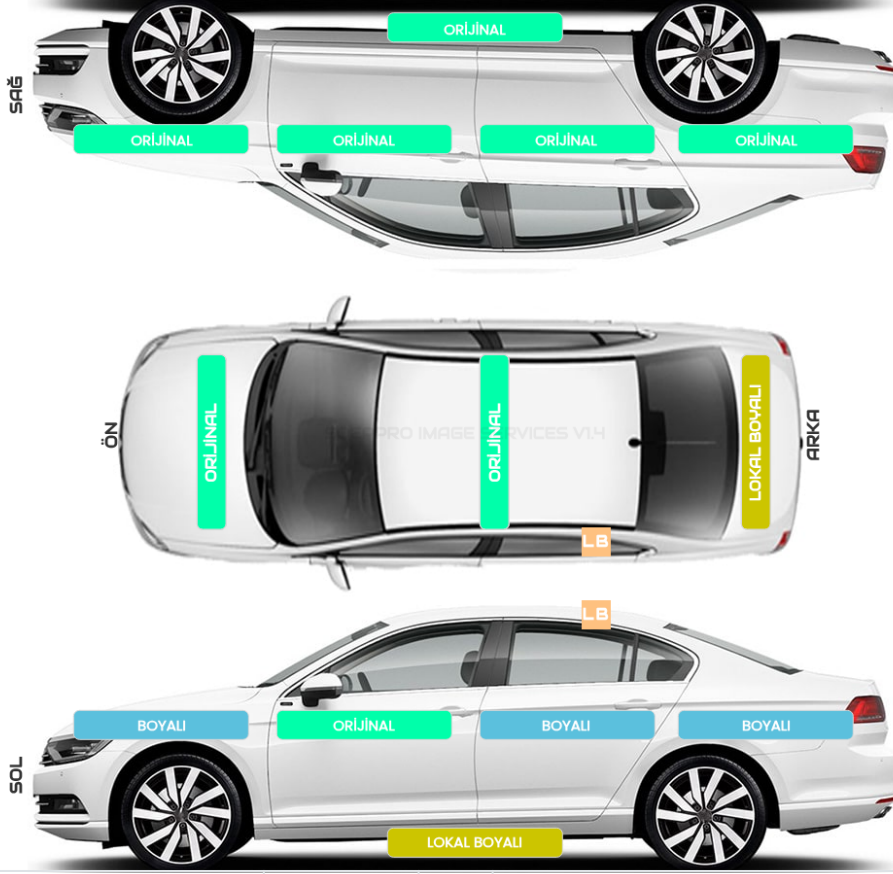
LB= Lokal boyalı bölge

| ✓ | Ön panel kontrolü | | ! | Arka panel kontrolü | Sol köşesi onarımlı |
| ! | Sol üst direk kontrolü | Lokal boyalı | ✓ | Sağ üst direk kontrolü | |

Aracın muhtelif yerlerinde minimal düzeyde ezik ve çizikler mevcut

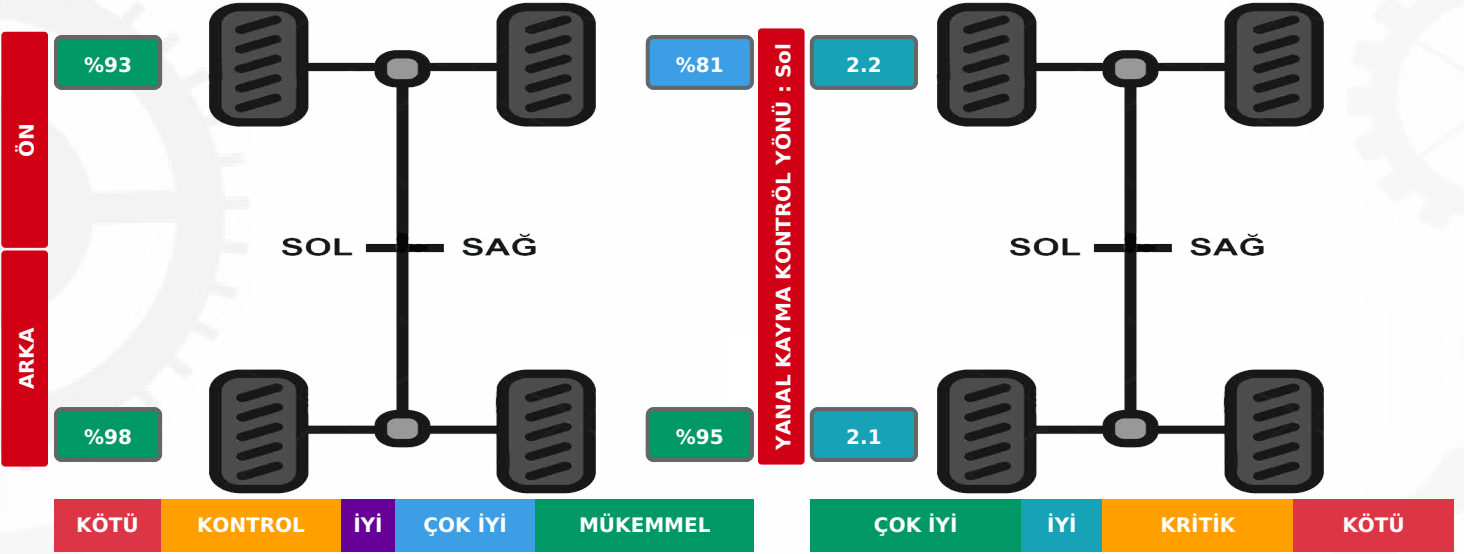
## YANAL KAYMA TEST SONUÇLARI

## SÜSPANSİYON TEST SONUÇLARI
