## KAPORTA VE BOYA KONTROLÜ

# DYNOPLUS - İZMİR YOLU ŞB

Rapor tarihi : 2025-06-14 13:04:00  
Rapor id : SP982BGB816

Alıcı: OTOPOİNT MOTORLU ARAÇLAR... Araç: 34GGF324 - NM0YXXTTGYPC45163 - FORD Custom 2023 Manuel Dizel - Kilometre : 42220

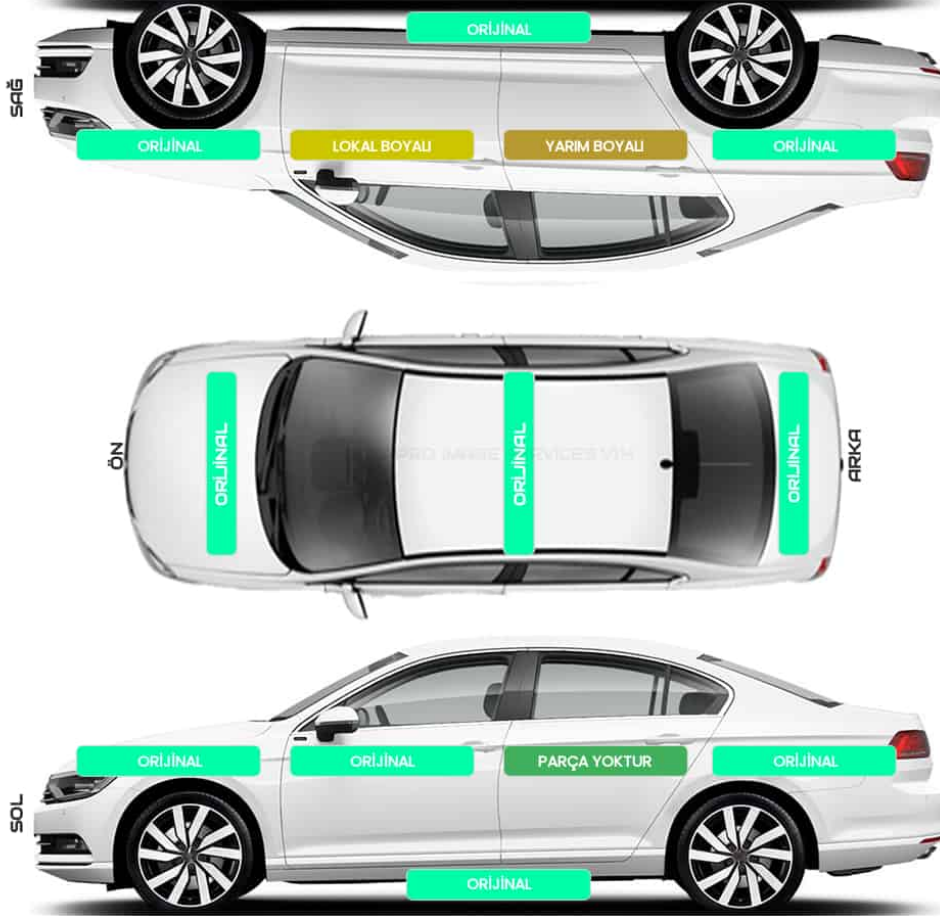
- O** ORJİNAL  
**B** BOYALI  
**İDB** İÇ DIŞ BOYALI  
**STB** SÖK TAK BOYALI  
**LB** LOKAL BOYALI  
**D** DEĞİŞMİŞ  
**ÇD** ÇIKMA DEĞİŞMİŞ  
**KSD** KAPI SAÇI DEĞİŞMİŞ  
**P** PLASTİK  
**K** KAPLAMA  
**C** CAM  
**PY** PARÇA YOKTUR  
**KS** KASA  
**ST** SÖK TAK AYAR  
**YB** YARIM BOYALI  
**İNB** İNCE BOYALI

Sağ arka kapı iç dış yarım boyalı ve kapı cıvatalarında sök tak mevcut  
Araçın muhtelif yerlerinde(tavan dahil) ezik ve çizikler mevcut

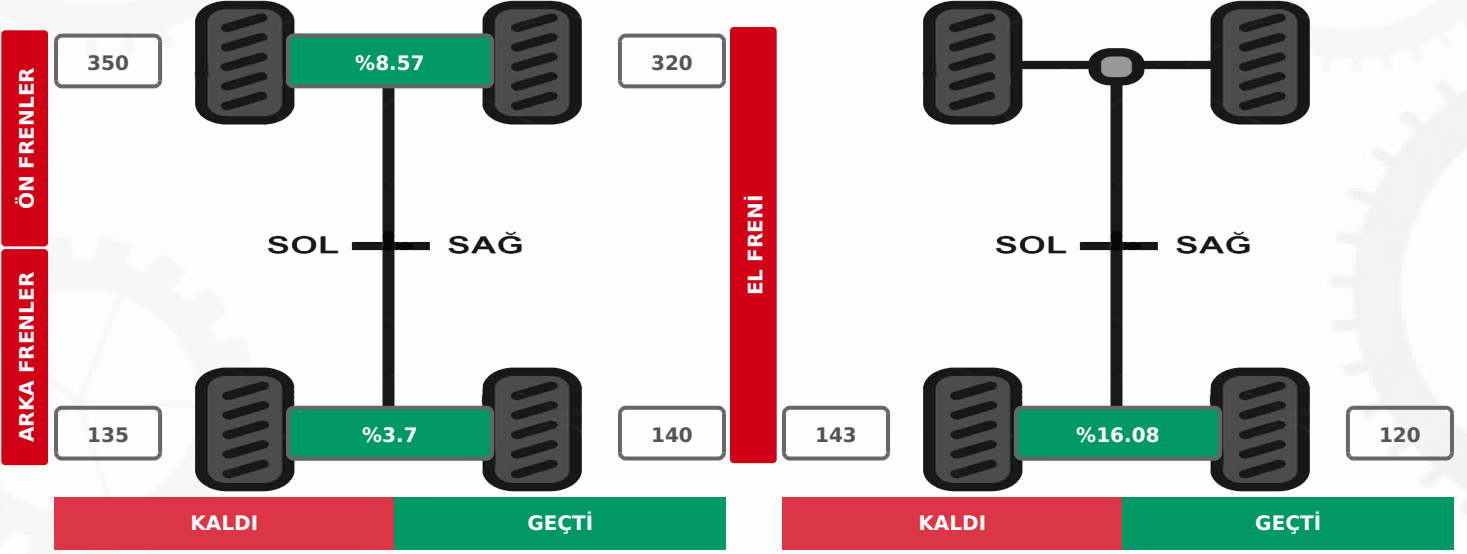
## FREN SÜSPANSİYON VE YANAL KAYMA

## SÜSPANSİYON TEST SONUÇLARI
