# DYNOPLUS - İZMİR YOLU ŞB

Alıcı: OTOPOINT MOTORLU ARAÇLAR.. Araç: 34MFF050 - VF1RJA00373765513 - RENAULT Clio 2024 Otomatik Benzin - Kilometre : 14480

## KAPORTA VE BOYA KONTROLÜ

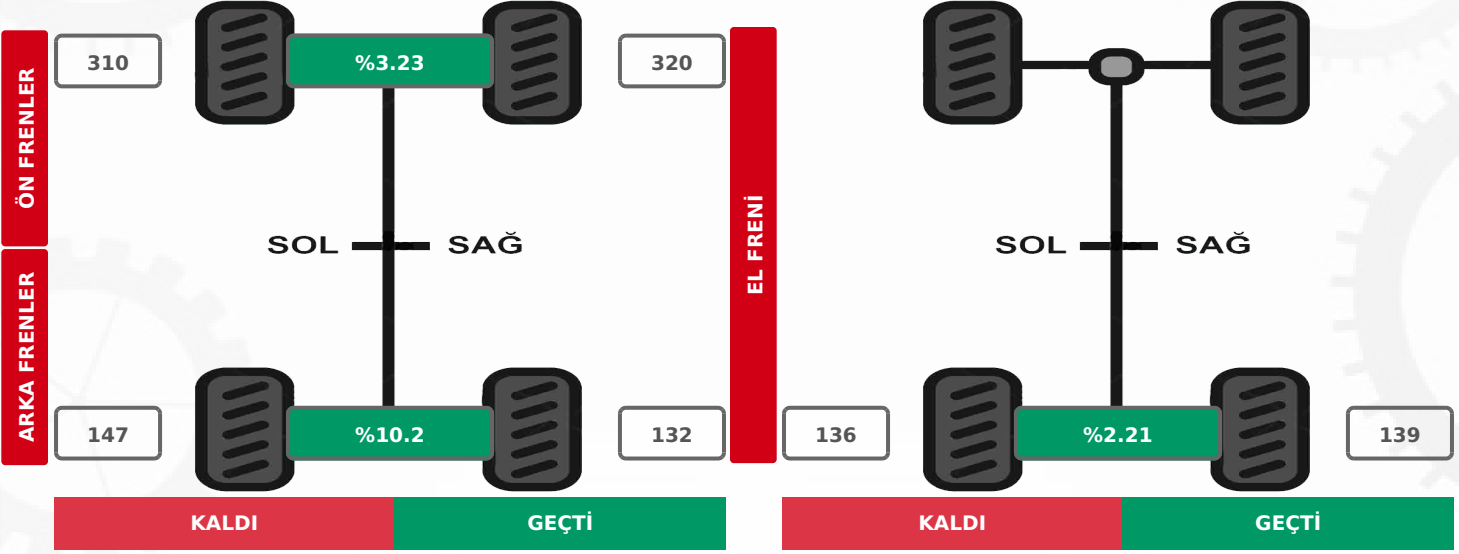
## FREN SÜSPANSİYON VE YANAL KAYMA

## SÜSPANSİYON TEST SONUÇLARI
