# DYNOPLUS - İZMİR YOLU ŞB

Rapor id : SP941DCH768

Alıcı: OTOPOİNT MOTORLU ARAÇLAR.. Araç: 34MOB867 - WF0RXXTA1RRS02898 - FORD Custom Otomatik Dizel - Kilometre : 21602

## KAPORTA VE BOYA KONTROLÜ

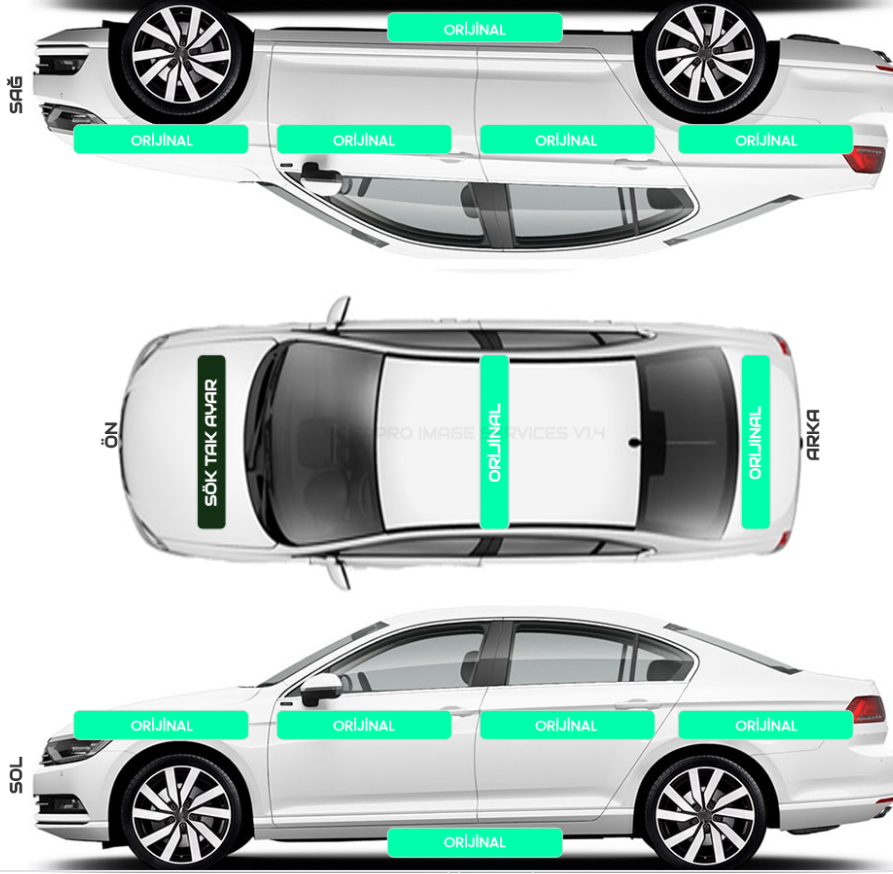
- O ORJİNAL
- B BOYALI
- IDB İÇ DIŞ BOYALI
- STB SÖK TAK BOYALI
- LB LOKAL BOYALI
- D DEĞİŞMİŞ
- CD ÇIKMA DEĞİŞMİŞ
- KSD KAPI SAÇI DEĞİŞMİŞ
- P PLASTİK
- K KAPLAMA
- C CAM
- PY PARÇA YOKTUR
- KS KASA
- ST SÖK TAK AYAR
- YB YARIM BOYALI
- İNB İNCE BOYALI
- LD LOKAL DEĞİŞMİŞ

Aracın muhtelif yerlerinde minimal düzeyde ezik ve çizikler mevcut
