# DYNOPLUS - İZMİR YOLU ŞB

Rapor tarihi : 2025-11-27 13:08:58

Rapor id : SP128AHA803

Alıcı: OTOPOİNT MOTORLU ARAÇLAR.. Araç: 34KKU603 - WF02N1ER22RA27772 - FORD Coruier 2024 Manuel Dizel - Kilometre : 49363

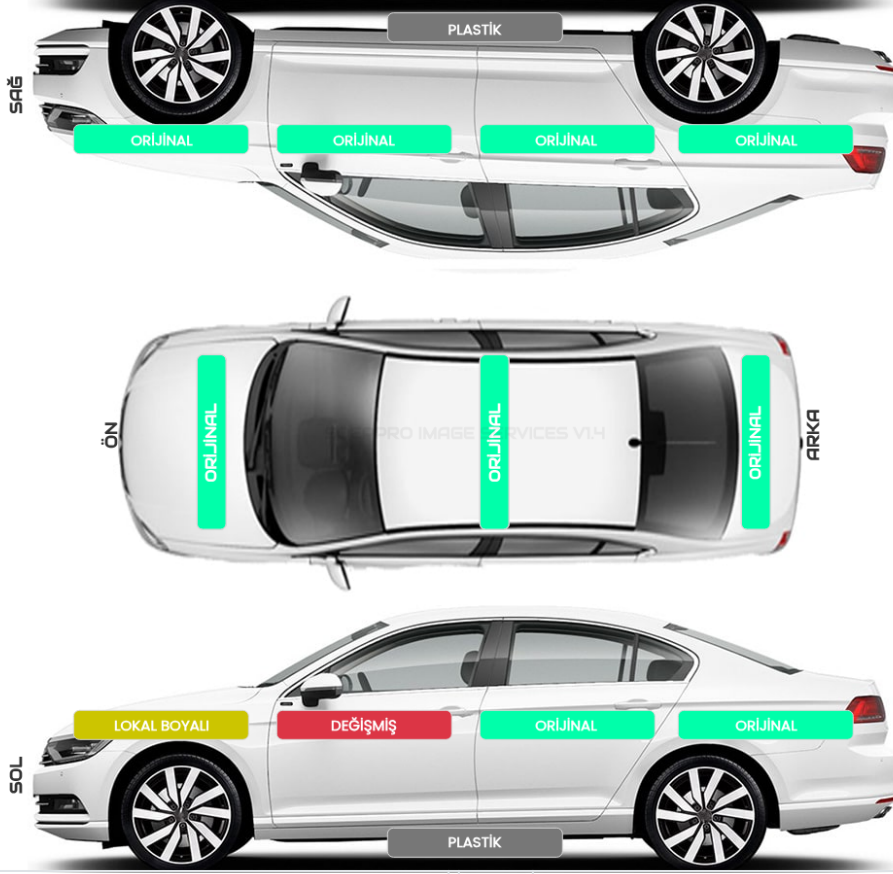
## KAPORTA VE BOYA KONTROLÜ

Bagaj kapağı iç döşemesi altında kalan ayar civatalarında fabrikasyon ayar izleri mevcuttur  
Araçın muhtelif yerlerinde minimal düzeyde ezik ve çizikler mevcut  
Sağ arka camurluktata boyasız göçük düzeltme mevcut  
Arka tampon alt bağlantı ayağı plastik kırık
