# DYNOPLUS - İZMİR YOLU ŞB

Alıcı: OTOPOİNT MOTORLU ARAÇLAR.. Araç: 34FNV365 - NM435600006X22460 - FIAT Egea 2022 Otomatik Dizel - Kilometre : 79254

## KAPORTA VE BOYA KONTROLÜ

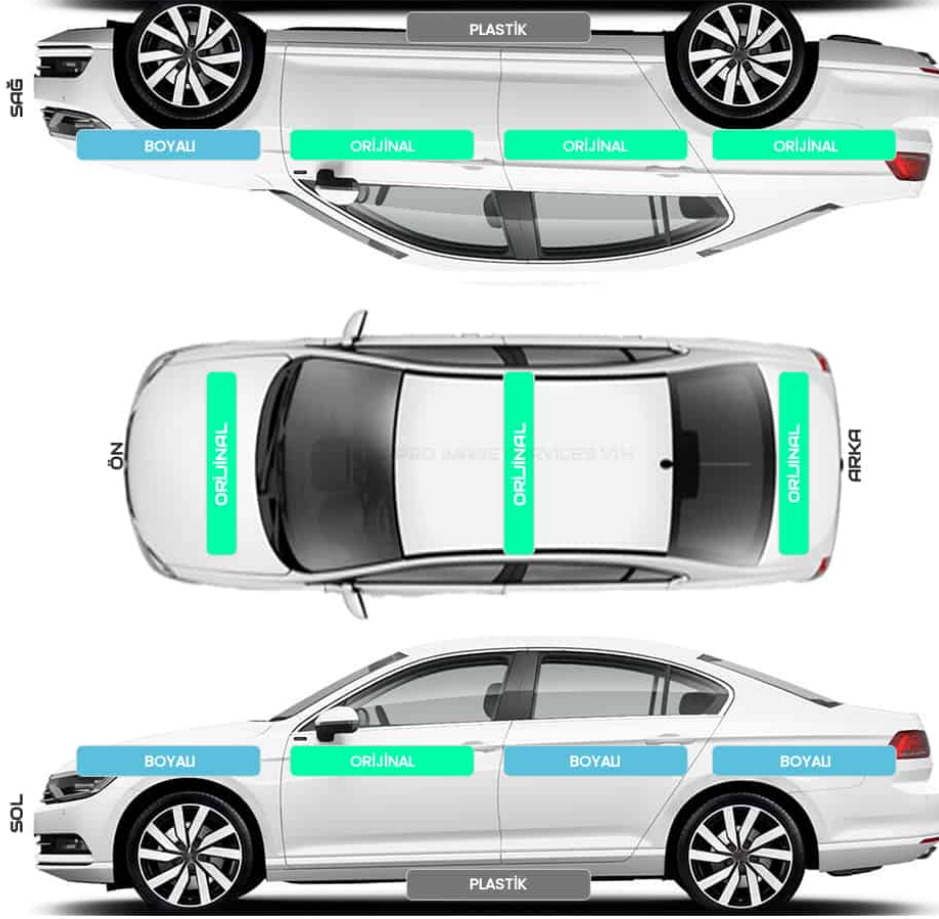
- O ORJİNAL
- B BOYALI
- IDB İÇ DİŞ BOYALI
- STB SÖK TAK BOYALI
- LB LOKAL BOYALI
- D DEĞİŞMİŞ
- ÇD ÇIKMA DEĞİŞMİŞ
- KSD KAPI SAÇI DEĞİŞMİŞ
- P PLASTİK
- K KAPLAMA
- C CAM
- PY PARÇA YOKTUR
- KS KASA
- ST SÖK TAK AYAR
- YB YARIM BOYALI
- İNB İNCE BOYALI

ARACIN MUHTELİF YERLERİNDE MİNİMAL DÜZEYDE EZİK VE ÇİZİKLER MEVCUT  
SAĞ SOL ÖN FARLAR DEĞİŞMİŞ  
ÖN TAMPON DEMİRİ DEĞİŞMİŞ  
SAĞ ÖN ÇAMURLUKTA AYAR İŞÇİLİĞİ MEVCUT
