# DYNOPLUS - İZMİR YOLU ŞB

Rapor id : SP586GEF250

Alıcı: OTOPOİNT MOTORLU ARAÇLAR.. Araç: 34MRM960 - VR3USHNS6RJ004385 - PEUGEOT 2008 2020 Otomatik Benzin - Kilometre : 14515

## KAPORTA VE BOYA KONTROLÜ

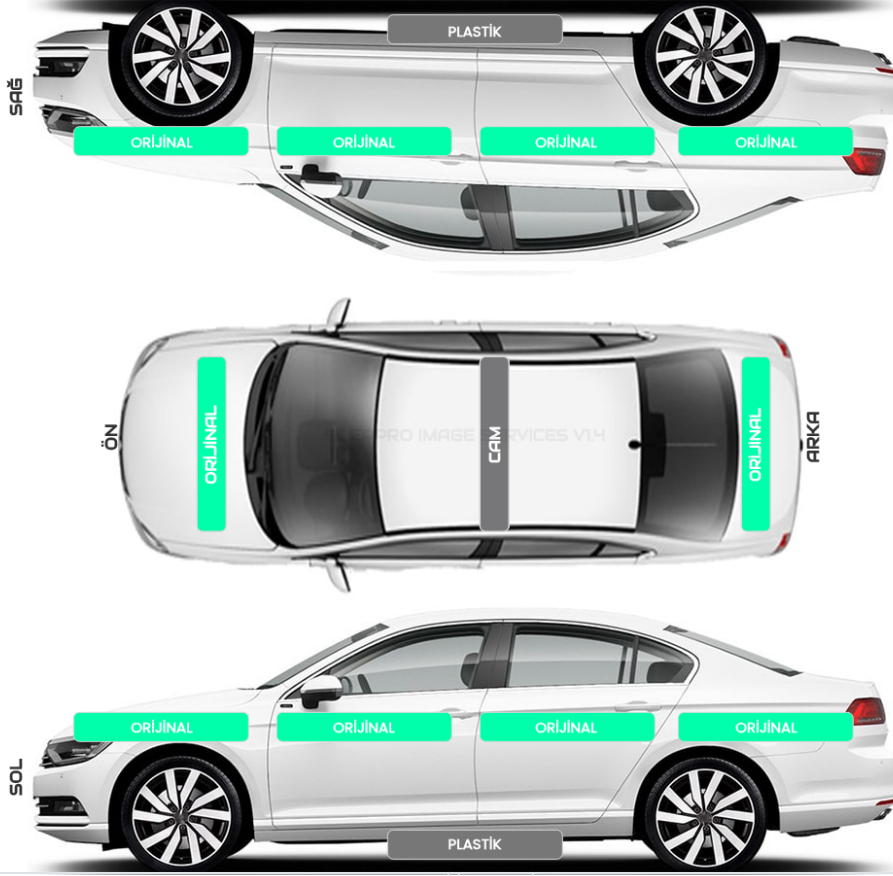
- O ORJİNAL
- B BOYALI
- IDB İÇ DIŞ BOYALI
- STB SÖK TAK BOYALI
- LB LOKAL BOYALI
- D DEĞİŞMİŞ
- CD ÇIKMA DEĞİŞMİŞ
- KSD KAPI SAÇI DEĞİŞMİŞ
- P PLASTİK
- K KAPLAMA
- C CAM
- PY PARÇA YOKTUR
- KS KASA
- ST SÖK TAK AYAR
- YB YARIM BOYALI
- İNB İNCE BOYALI

| ✓ Ön panel kontrolü | ✓ Arka panel kontrolü |
| ✓ Sol ön şase kontrolü | ✓ Sağ ön şase kontrolü |
| ✓ Sol ön podye kontrolü | ✓ Sağ ön podye kontrolü |
| ✓ Sol ön tüfek (Üst podye) saçı kontrolü | ✓ Sağ ön tüfek (Üst podye) saçı kontrolü |
| ✓ Sol ön direk kontrolü | ✓ Sağ ön direk kontrolü |
| ✓ Sol orta direk kontrolü | ✓ Sağ orta direk kontrolü |
| ✓ Sol üst direk kontrolü | ✓ Sağ üst direk kontrolü |
| ✓ Sol arka şase kontrolü | ✓ Sağ arka şase kontrolü |
| ✓ Alt taban kontrolü | ✓ Havuz sacı kontrolü |

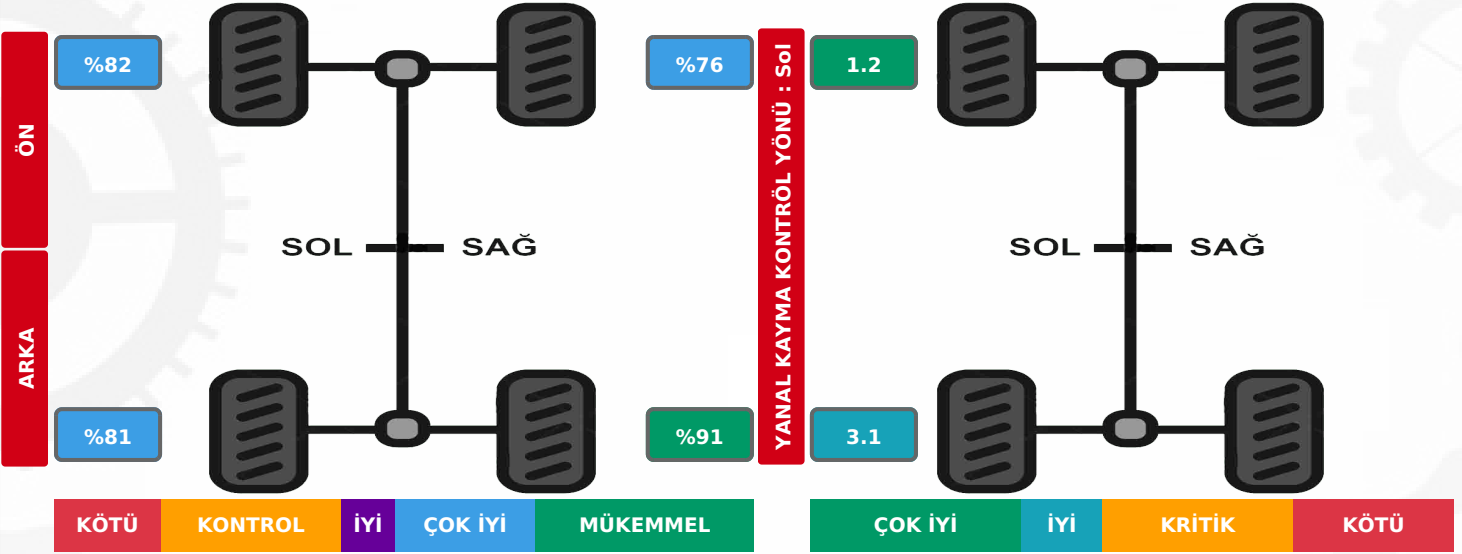
## YANAL KAYMA TEST SONUÇLARI

## SÜSPANSİYON TEST SONUÇLARI

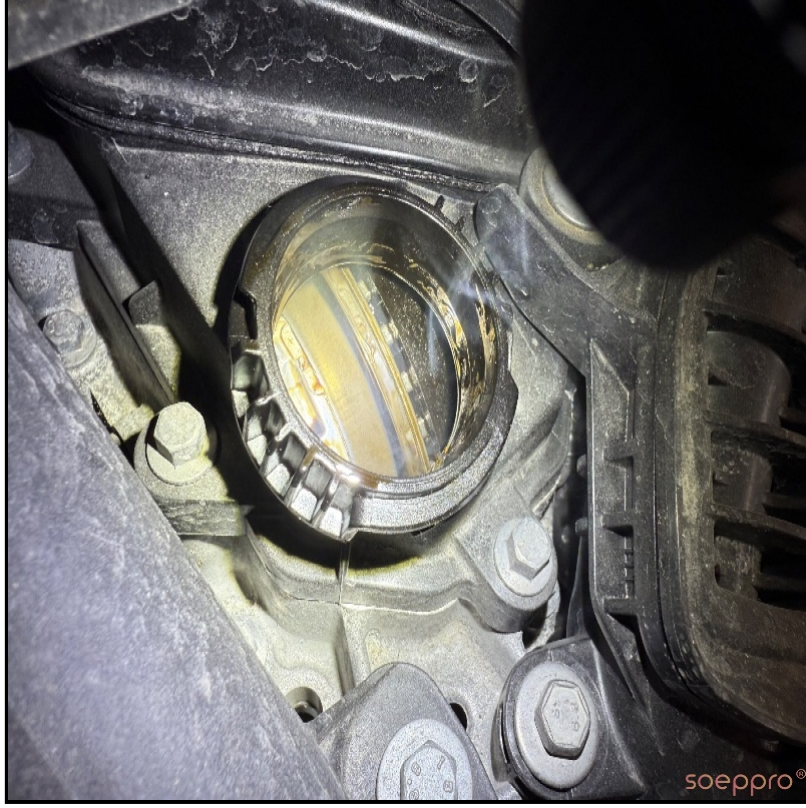
ARACA AİT GÖRSELLER (SAYFA 1 / 1)

Trger kayışı durumu iyi
