# DYNOPLUS - İZMİR YOLU ŞB

Rapor id : SP451AFG372

Alıcı: OTOPOİNT MOTORLU ARAÇLAR.. Araç: 34HVU591 - NM43560000U080528 - FIAT Egea 2023 Otomatik Dizel - Kilometre : 42943

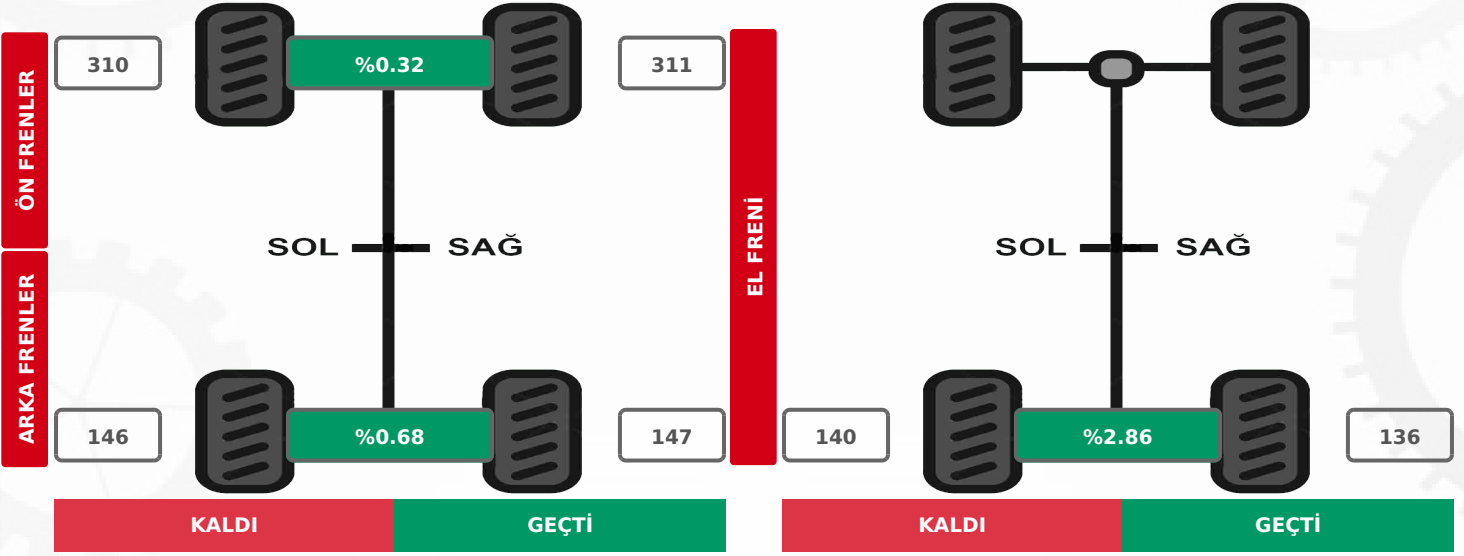
## FREN SÜSPANSİYON VE YANAL KAYMA

## SÜSPANSİYON TEST SONUÇLARI
