# DYNOPLUS - İZMİR YOLU ŞB

Alıcı: OTOPOİNT MOTORLU ARAÇLAR.. Araç: 34KSU074 - TMBAR8NX3RY200979 - SKODA Octavia Otomatik Benzin - Kilometre : 24371

## KAPORTA VE BOYA KONTROLÜ

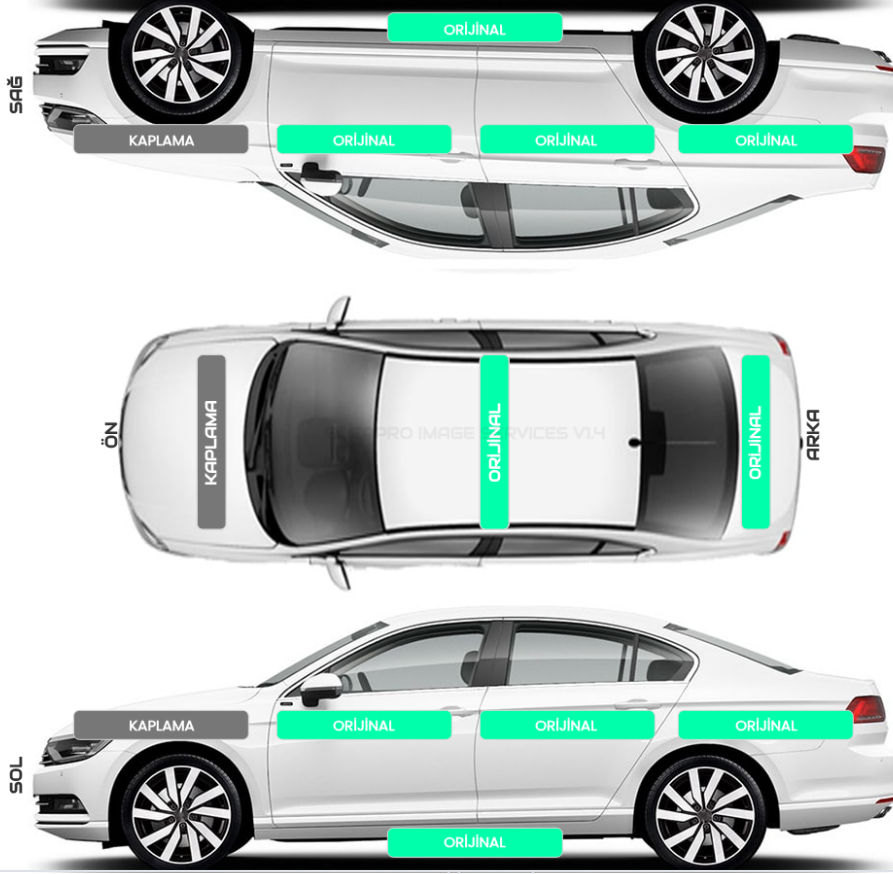
Sağ sol ön çamurluklar ve ön kaputta boya koruma film mevcut, film altı detaylı boya kontrolü yapılmadı  
Araçın muhtelif yerlerinde minimal düzeyde ezik ve çizikler mevcut  
Ön cam da taş izi var
