# DYNOPLUS - İZMİR YOLU ŞB

Alıcı: OTOPOİNT MOTORLU ARAÇLAR.. Araç: 34GMM763 - NM0EXTTREPK81312 - FORD Transit Otomatik Dizel - Kilometre : 188975

## KAPORTA VE BOYA KONTROLÜ

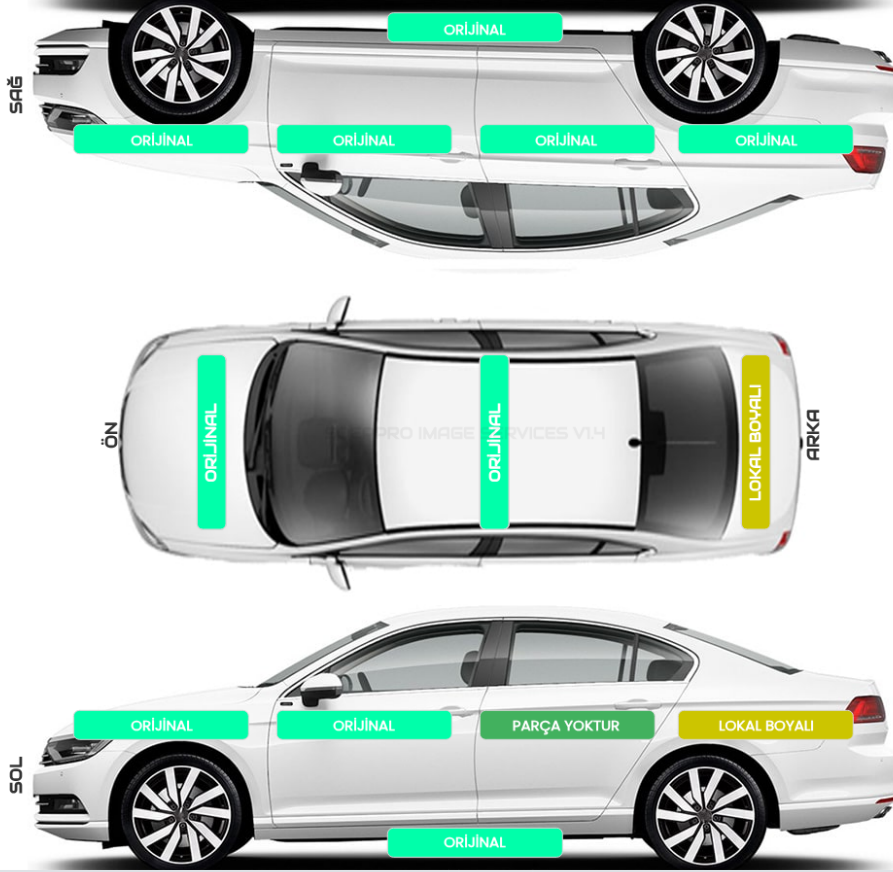
Aracın muhtelif yerlerinde ezik, çizik ve boyasız göçük düzeltmeler mevcut  
Sağ arka dış direk boyalı  
Bagaj kapağı sağ kanadında sök tak ve iç dış işlem mevcut  
Ön cam değişmiş
