# DYNOPLUS - İZMİR YOLU ŞB

16-HYB-3694

Alıcı: OTOPOINT MOTORLU ARAÇLAR.. Araç: 34GJU370 - NM435600006Y93295 - FIAT Egea 2023 Manuel Dizel - Kilometre : 125243

## KAPORTA VE BOYA KONTROLÜ

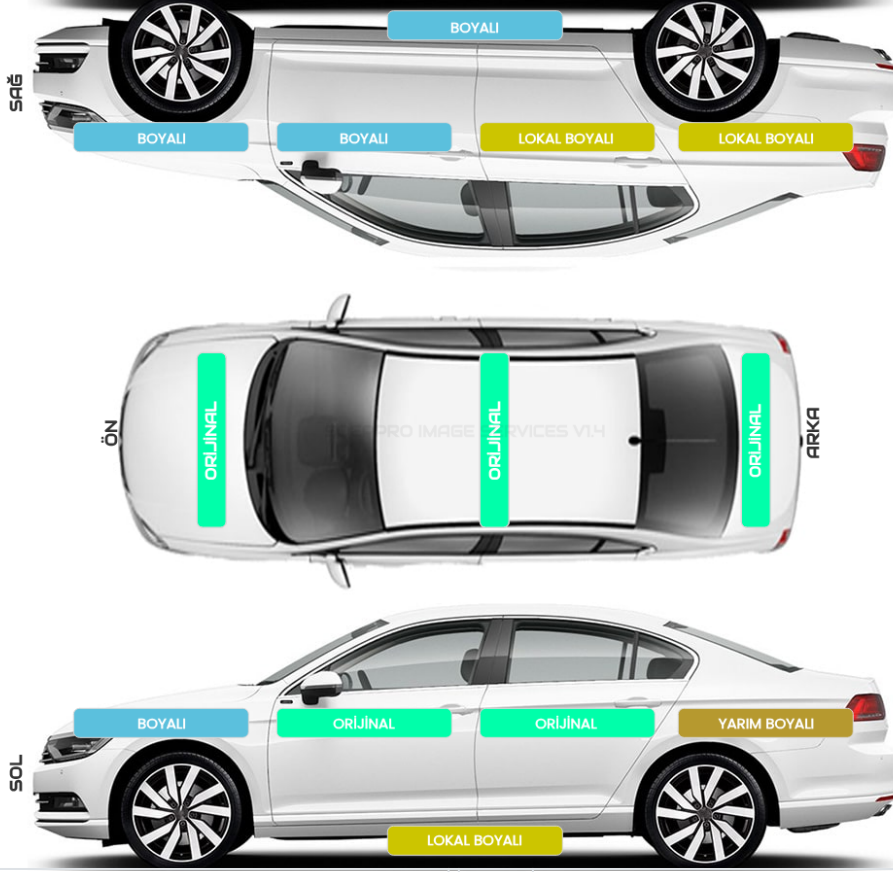
Sağ sol far değişmiş  
Ön tampon demiri hasarlı  
Araçın muhtelif yerlerinde ezik ve çizikler mevcut
