Sayfa : 1 / 18
EKSPERTİZ BİLGİLENDİRME SAYFASI

İşlem Tarihi:	28.10.2024 13:16:29 - 13:39:38	Şasi No:	VF1RJA00368746090
Marka :	RENAULT	Model	CLIO / 2021

BOYA KAPORTA DIŞ KONTROLLER

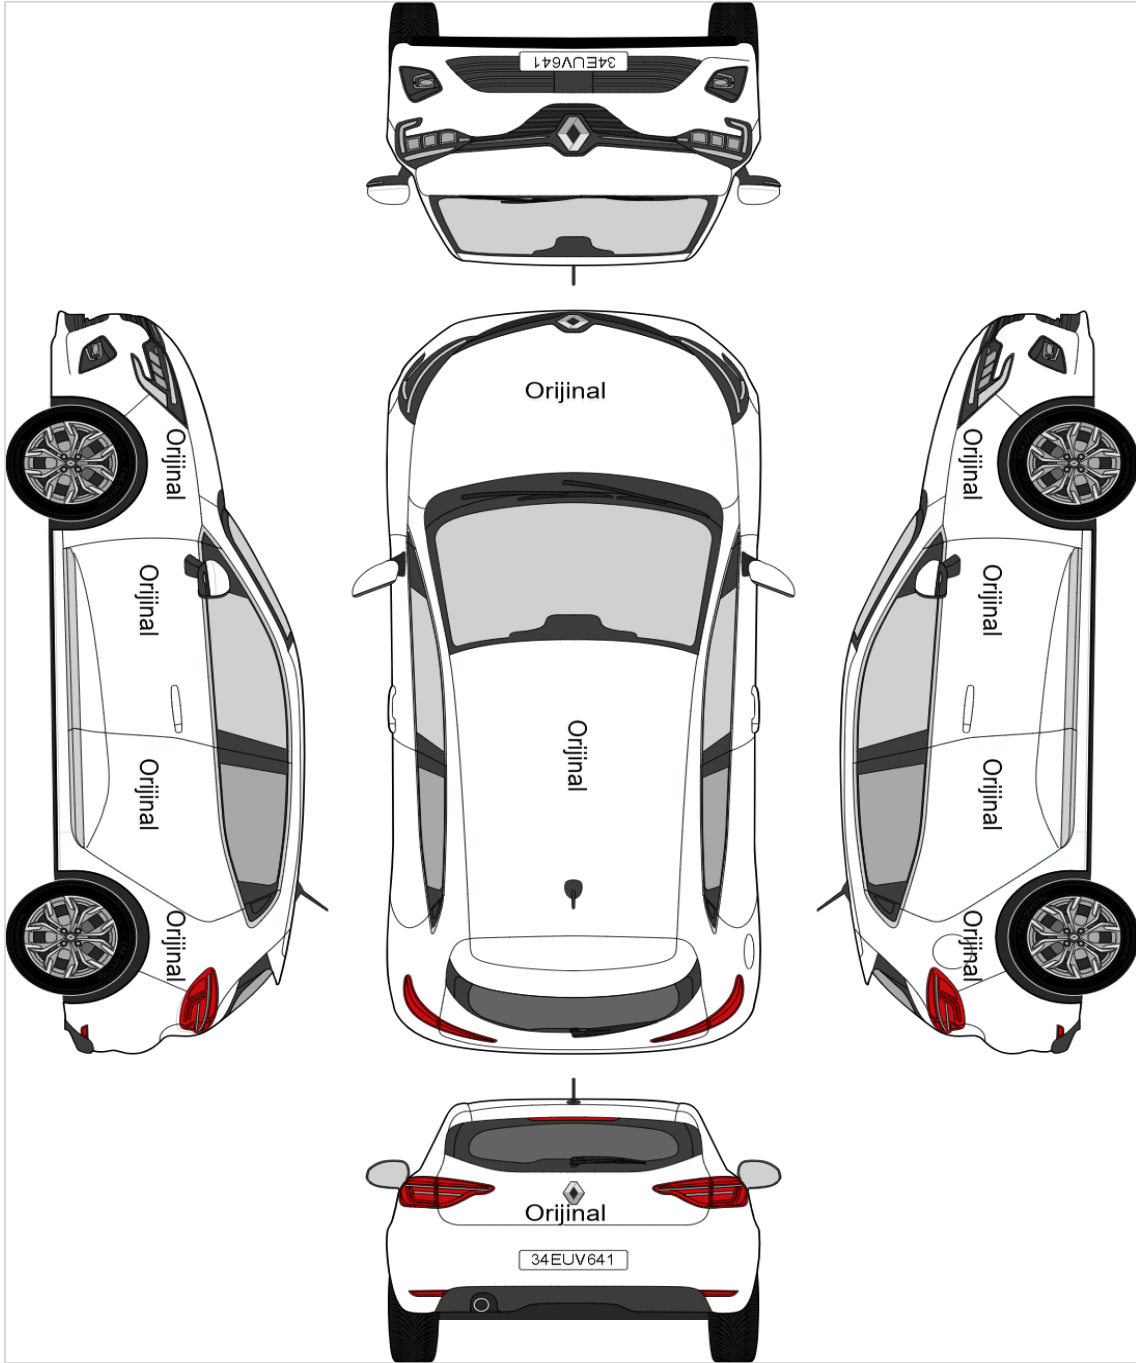
BOYALI	DEĞİŞEN	LOKAL BOYALI	ORİJİNAL	BOYALI İŞLEMLİ	DOLU GÖÇÜĞÜ	HASARLI	EZİK GÖÇÜK	SÖKÜLÜP TAKILMIŞ
--------	---------	--------------	----------	----------------	-------------	---------	------------	------------------

60. Sol Ön Şasi	Orijinal
61. Sağ Ön Şasi	Orijinal
62. Güneş Yanığı	Yok
63. Podye Sol	Orijinal
64. Podye Sağ	Orijinal
65. Amortisör Kulesi Sol	Orijinal
66. Amortisör Kulesi Sağ	Orijinal
67. Sol Üst Direk	Orijinal
68. Sağ Üst Direk	Orijinal
69. Sol Ön Direk	Orijinal
70. Sağ Ön Direk	Orijinal
71. Sol Kapı Orta Direk	Orijinal
72. Sağ Kapı Orta Direk	Orijinal
73. Sol Arka Çamurluk Kilit Karşılığı	Orijinal
74. Sağ Arka Çamurluk Kilit Karşılığı	Orijinal
75. Sol Alt Marşpiyel	Orijinal
76. Sağ Alt Marşpiyel	Orijinal
77. Ön Panel	Orijinal
78. Arka Panel	Orijinal
79. Ön Tampon	Plastik
80. Arka Tampon	Plastik
81. Taban Sacı	Sağlam
82. Bagaj İç Havuz Sacı	Orijinal
83. Sağ Ön Çamurluk Davlumbazı	Sağlam
84. Sol Ön Çamurluk Davlumbazı	Sağlam
85. Sağ Arka Çamurluk Davlumbazı	Sağlam
86. Sol Arka Çamurluk Davlumbazı	Sağlam
87. Çizik/Gamze/Göçükler	! Var

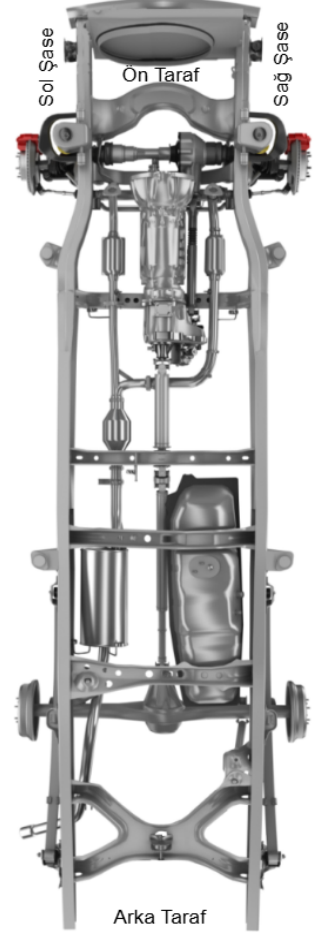
ARAÇ DİREK & ŞASİ KONTROLLERİ

Sol Orta Direk	Orijinal	Sol Ön Cam Direği	Orijinal
Sol Arka Üst Direk	Orijinal	Sol Ön Basamak	Orijinal
Sol Arka Basamak	Orijinal	Sol Ön Kapı İç Direk	Orijinal
Sol Çamurluk Kilit Karşılığı	Orijinal	Sol Üst Direk	Orijinal
Sağ Orta Direk	Orijinal	Sağ Ön Cam Direği	Orijinal
Sağ Arka Üst Direk	Orijinal	Sağ Ön Basamak	Orijinal
Sağ Arka Basamak	Orijinal	Sağ Ön Kapı İç Direk	Orijinal
Sağ Çamurluk Kilit Karşılığı	Orijinal	Sağ Üst Direk	Orijinal

Sol Şasi	
Sağ Şasi

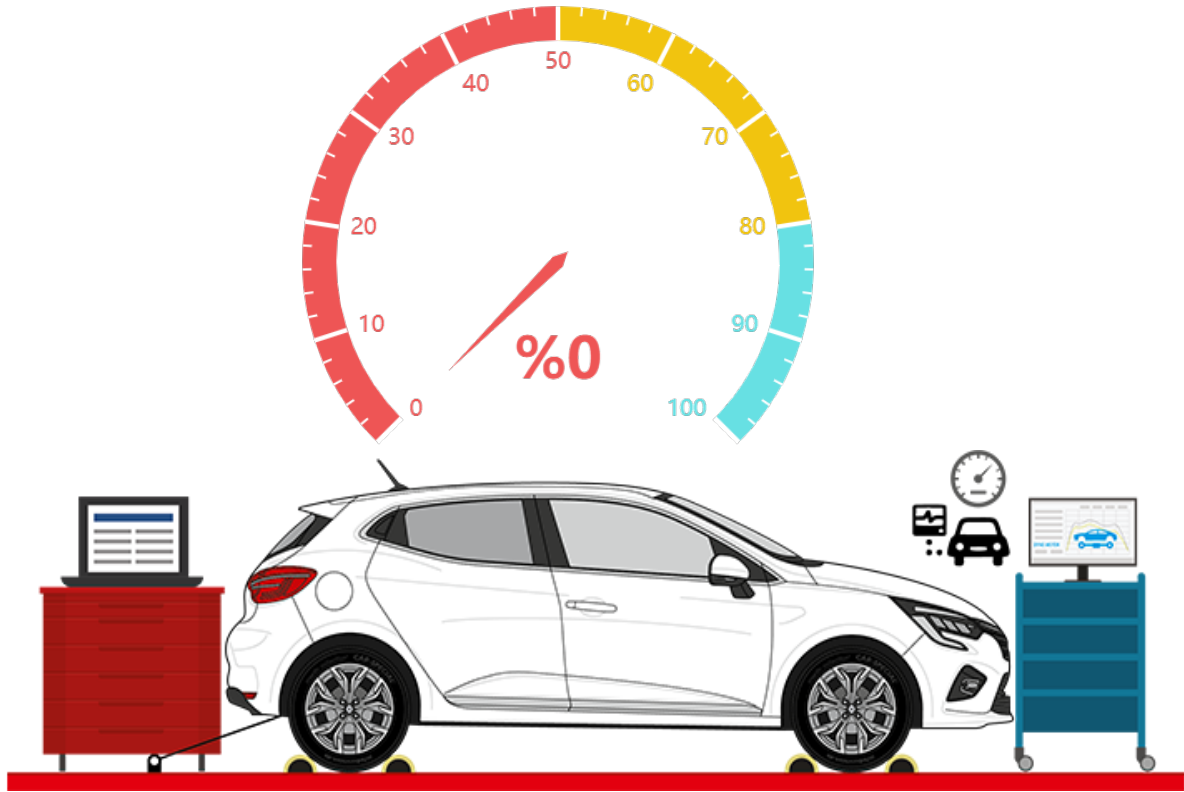
DYNO MOTOR PERFORMANS TEST SONUCU

Aracın Motor Gücü (KW)	67 KW - 90 BG
Ölçülen Motor Gücü (KW)	0 KW - 0 BG
Üretilen Anlık Performans (%)	% 0

MÜŞTERİ BİLGİSİ DÂHİLİNDE DYNO TEST YAPILMAMIŞTIR. YOL TESTİ YAPILDI.

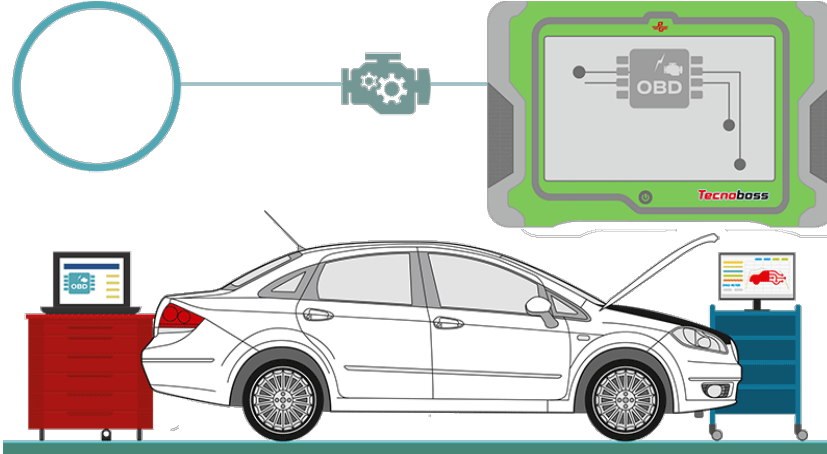
OBD ELEKTRONİK KONTROL SONUCU

95. Gösterge Panel Elektronikleri	Çalışıyor
96. Klima Kontrol Paneli Elektronikleri	Manuel
97. Direksiyon Kumanda Elektroniği	Çalışıyor
98. Multi Medya	Çalışıyor
99. Park Sensörü	Sağlam
100. Yol Bilgisayarı	Çalışıyor
101. Kameralar	Yok
102. Beyin Aktif Ve Pasif Arıza İncelemesi Ve Raporlaması	Yok
103. Radyo	Çalışıyor
104. Akü	İyi
105. Otomatik Şanzıman Elektroniği Ecu/Obd Arıza Kaydı	Yok
106. ABS/ESP/ESR Fren Elektroniği Ecu/Obd Arıza Kaydı	Yok
107. Hava Yastığı Elektroniği Ecu/Obd Arıza Kaydı	Yok
108. Motor Elektroniği Ecu/Obd Arıza Kaydı	Yok
109. Dijital Klima Elektroniği Ecu/Obd Arıza Kaydı	Manuel Klima
