# DYNOPLUS - İZMİR YOLU ŞB

Rapor tarihi : 2026-01-16 14:21:57

41BAF112 - KNAB2518JST353574 - KIA Picanto Otomatik Benzin - Kilometre : 21375

## KAPORTA VE BOYA KONTROLÜ

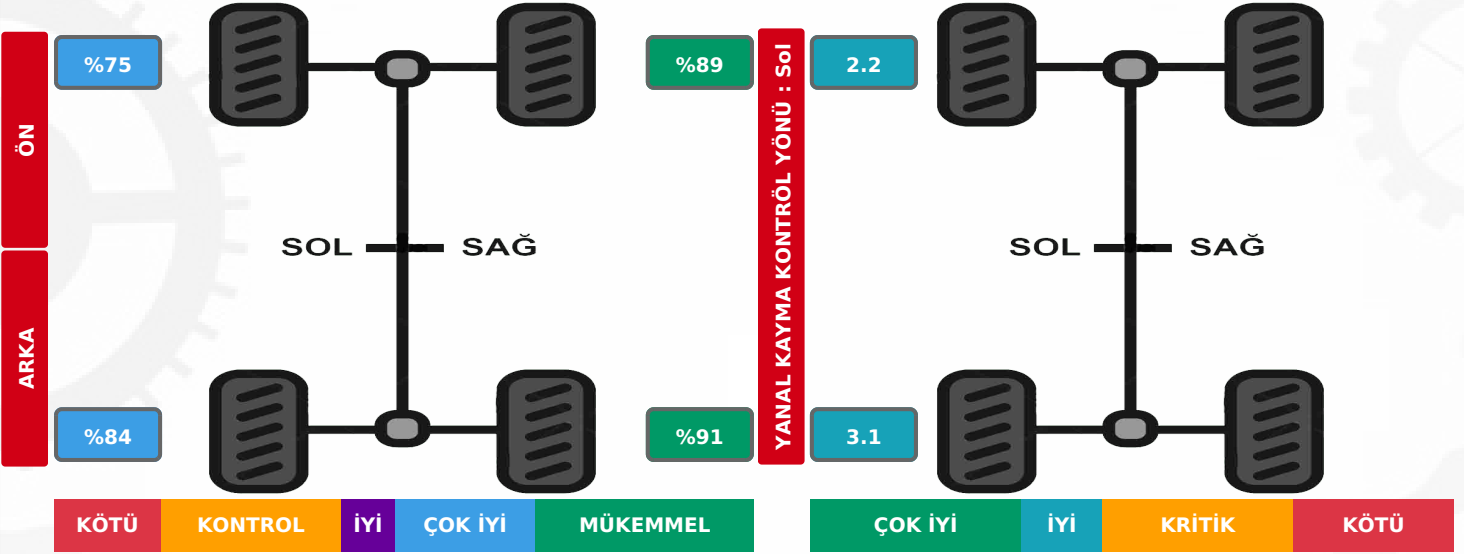
## YANAL KAYMA TEST SONUÇLARI

## SÜSPANSİYON TEST SONUÇLARI
