# DYNOPLUS - İZMİR YOLU ŞB

Rapor tarihi : 2025-08-19 12:33:15

Rapor id : SP219GDH362

Alıcı: OTOPOİNT MOTORLU ARAÇLAR.. Araç: 34MFE391 - VF1RJA00473355206 - RENAULT Clio 2024 Otomatik Benzin - Kilometre : 28629

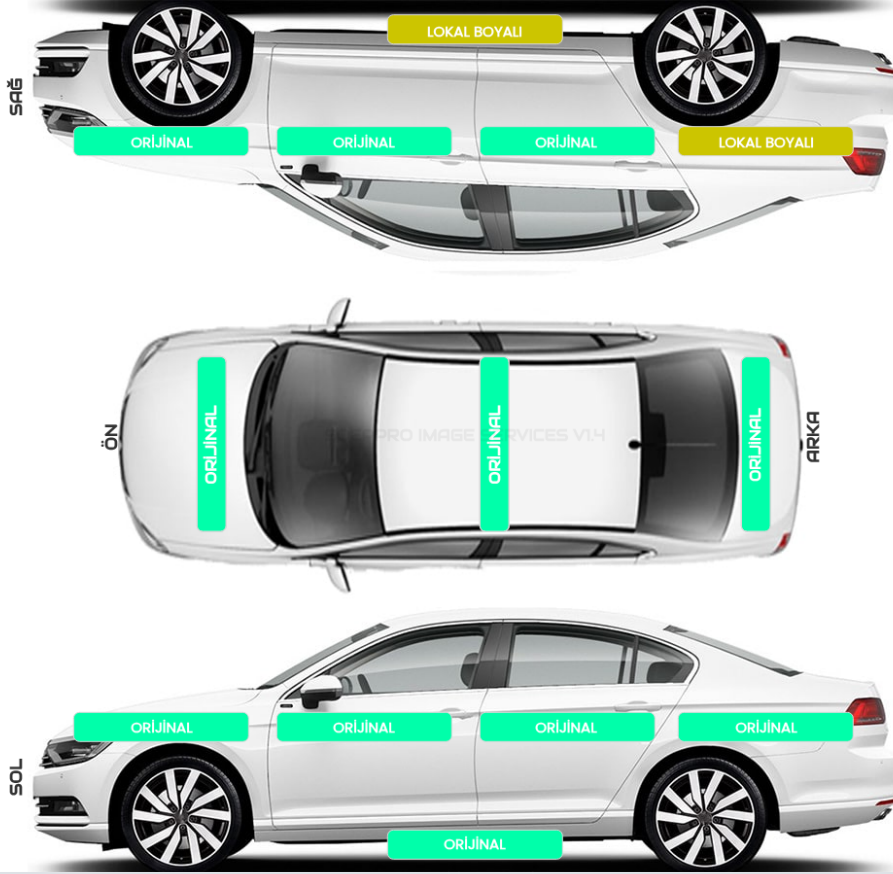
## KAPORTA VE BOYA KONTROLÜ

-Aracın muhtelif yerlerinde minimal düzeyde ezik ve çizikler mevcut  
-Sağ arka kapıda sağ arka çamurlukta ve sol ön kapıda boyasız göçük düzeltmeler mevcut
