# DYNOPLUS - İZMİR YOLU ŞB

Alıcı: OTOPOİNT MOTORLU ARAÇLAR.. Araç: 34KKR582 - WF02N1ER12RA27469 - FORD Tourneo 2024 Manuel Dizel - Kilometre : 11973

## KAPORTA VE BOYA KONTROLÜ

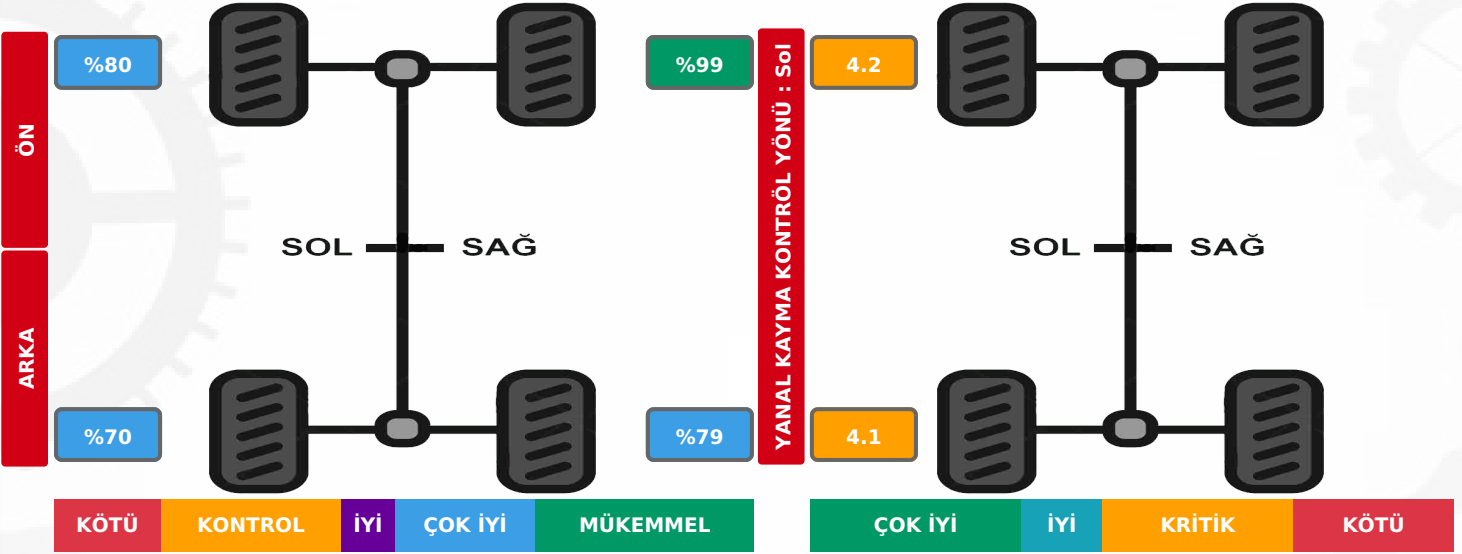
## YANAL KAYMA TEST SONUÇLARI

## SÜSPANSİYON TEST SONUÇLARI
