# DYNOPLUS - İZMİR YOLU ŞB

Araç: 34KAP664 - NM0CXXTTRCRB56691 - FORD Transit Manuel Dizel - Kilometre : 28078

## KAPORTA VE BOYA KONTROLÜ

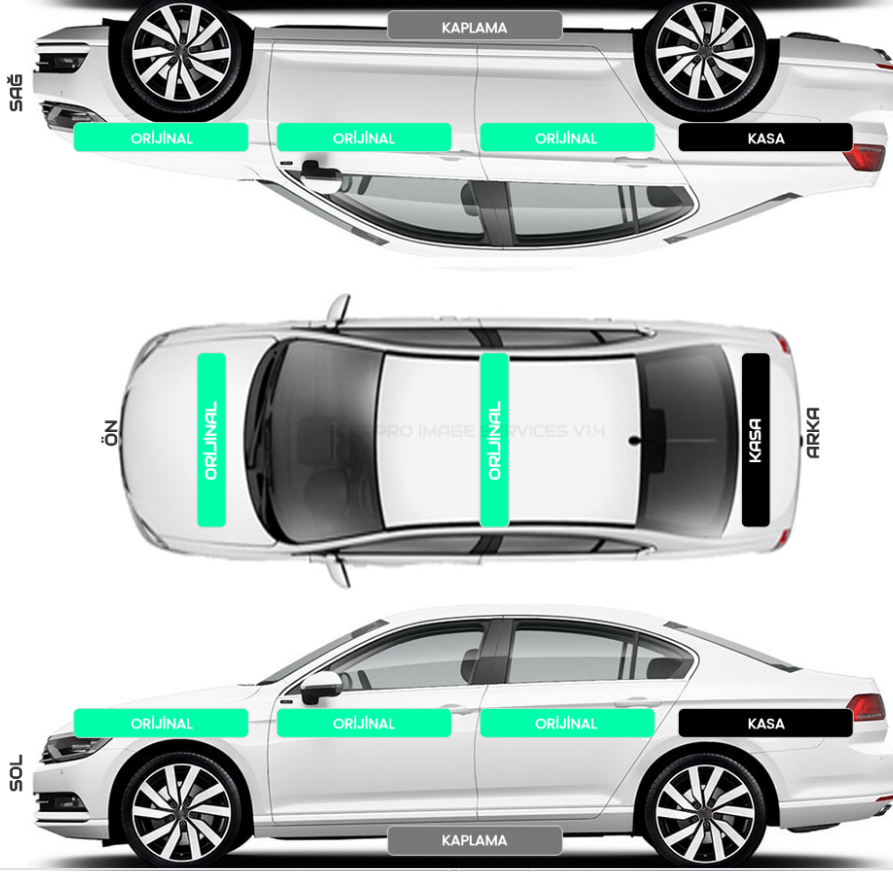
Aracın muhtelif yerlerinde minimal düzeyde ezik ve çizikler mevcut
