DYNOPLUS - İZMİR YOLU ŞB

Alıcı: OTOPOİNT MOTORLU ARAÇLAR.. Araç: 34MOZ628 - VYFEDYHT6SJS536597 - FİAT Doblo 2024 Manuel Dizel - Kilometre : 19433

KAPORTA VE BOYA KONTROLÜ

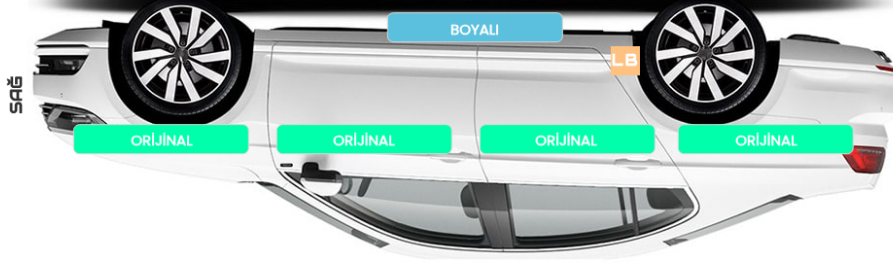
Aracın muhtelif yerlerinde minimal düzeyde ezik ve çizikler mevcut
sağ arka çamurlukta boyasız göçük düzeltme mevcut
