# DYNOPLUS - İZMİR YOLU ŞB

Rapor id : SP536CBG481

Alıcı: OTOPOİNT MOTORLU ARAÇLAR.. Araç: 34KUD070 - VR3UDYHZ9RJ642875 - PEUGEOT 2008 2024 Otomatik Dizel - Kilometre : 27050

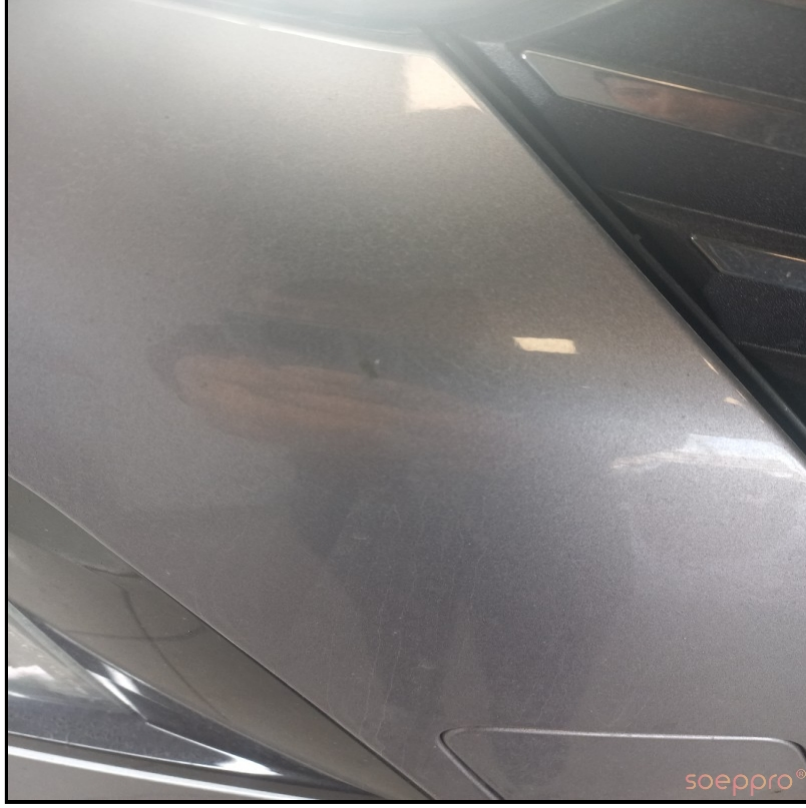
Ön tamponda çizik mevcut

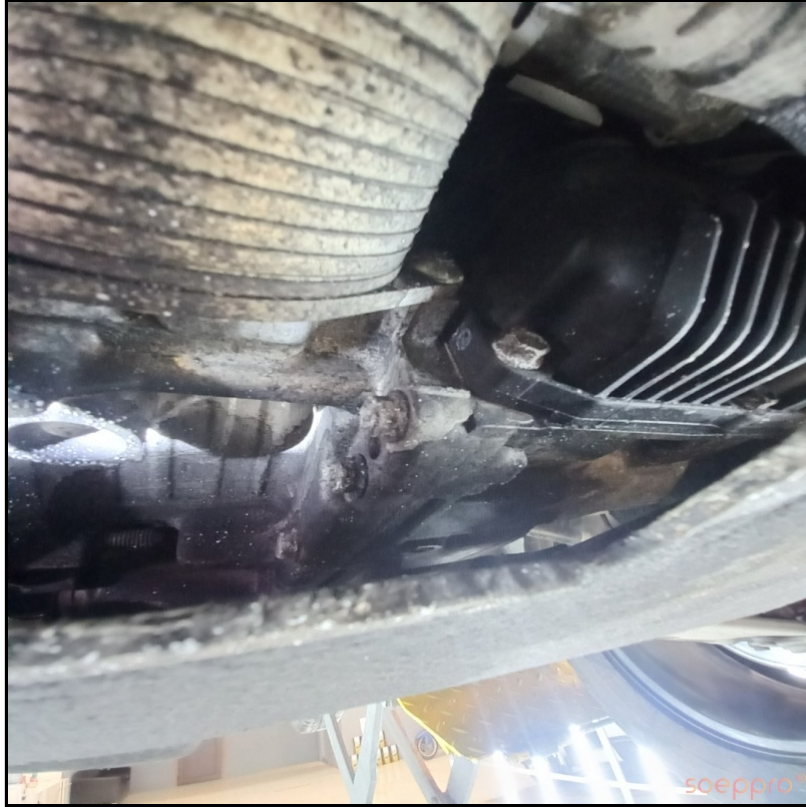
ARACA YOL TESTİ YAPILDI,ŞANSIMAN VİTES GEÇİŞLERİ KONTROL EDİLDİ, HERHANGİ BİR PROBLEM YOKTUR.  
-ADBLUE KAÇAK İZLERİ MEVCUT.

Şanzıman kartelinde yağ terletmesi ve adblue kaçak izleri karlanmalar var
