# DYNOPLUS - İZMİR YOLU ŞB

Rapor tarihi : 2025-09-12 11:21:00

Rapor id : SP730AAG168

Alıcı: OTOPOİNT MOTORLU ARAÇLAR.. Araç: 34GZL589 - NLHBM81JBPZ342054 - HYUNDAİ Bayon 2024 Otomatik Benzin - Kilometre : 97021

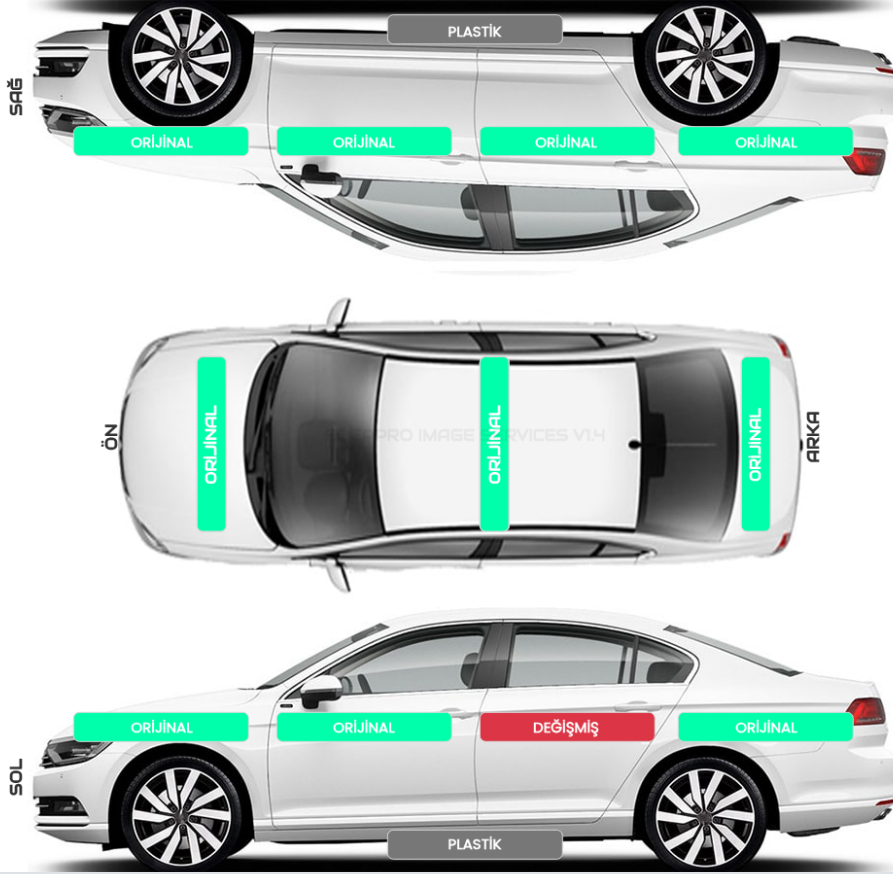
## KAPORTA VE BOYA KONTROLÜ

Sol arka kapı kilit karşıtı (arka çamurluk içi) ve Sol arka kapı eşiği (marşpiyel içi) boyalı  
Araçın muhtelif yerlerinde minimal düzeyde ezik ve çizikler mevcut
