# DYNOPLUS - İZMİR YOLU ŞB

Rapor tarihi : 2025-11-21 13:25:19

Rapor id : SP800DCB764

34KKS573 - NM0CXXTTRCRA04343 - FORD Transit 2024 Manuel Dizel

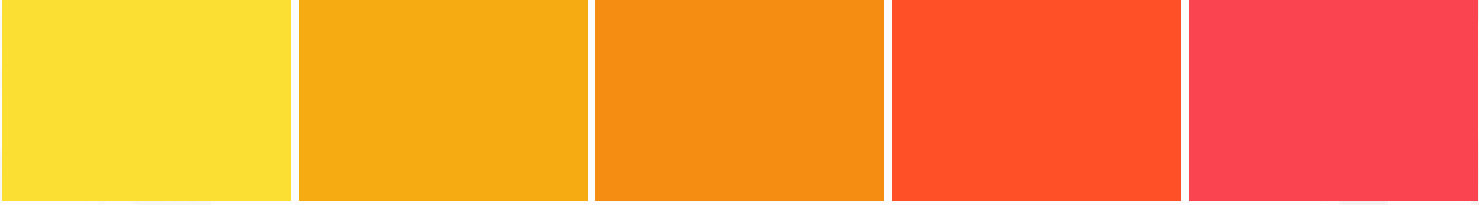
## CONTA KAÇAK TESTİ

Conta kaçak testi sonucu olası renk seçenekleri..

Renk sıralaması soldan başlayarak , iyiden kötüye doğru sıralanmıştır.

Yapılan cs motor conta testi,sorunsuz.
