Sayfa : 1 / 15
EKSPERTİZ BİLGİLENDİRME SAYFASI

Bayi Adı	Bursa İzmir Yolu		
Bayi Adres	Pilot Garage Oto Ekspertiz Bursa / İzmir Yolu Alaaddinbey Mah. Ayfatma Cad Mese-5 İş Merkezi C Blok No: 5 C/B, 16120 Nilüfer/Bursa		
Bayi Telefon	+902244410020		
Bayi HYB No	16-HYB-3930		
Rapor Numarası	3421388	Tarih	25.07.2024
Ekspertiz Paketi	Otopoint Business	Paket Tutarı	-
Plaka	34GYN636	Şasi	NMOMXXTACMPY40980
KM	25,296	Yıl	2023
Marka	FORD	Model	TORNEO COURIER
Yakıt Tipi	Dizel	Motor Gücü	73 KW - 98 BG
Renk	BEYAZ	Motor Numarası	
ARAÇ SAHİBİ BİLGİLERİ		ALICI MÜŞTERİ BİLGİLERİ	
Ad Soyad	OTOPOINT MOTORLU ARAÇLAR SATIŞ SERVİS SANAYİ TİCARET LİMİTED ŞİRKETİ	Ad Soyad	OTOPOINT MOTORLU ARAÇLAR SATIŞ SERVİS SANAYİ TİCARET LİMİTED ŞİRKETİ
TC/Vergi/Mersis		TC/Vergi/Mersis	1
Telefon	1	Telefon	1

İşlem Tarihi:	25.07.2024 09:58:32 - 10:02:19	Şasi No:	NM0MXXTACMPY40980
Marka :	FORD	Model	TORNEO COURIER / 2023

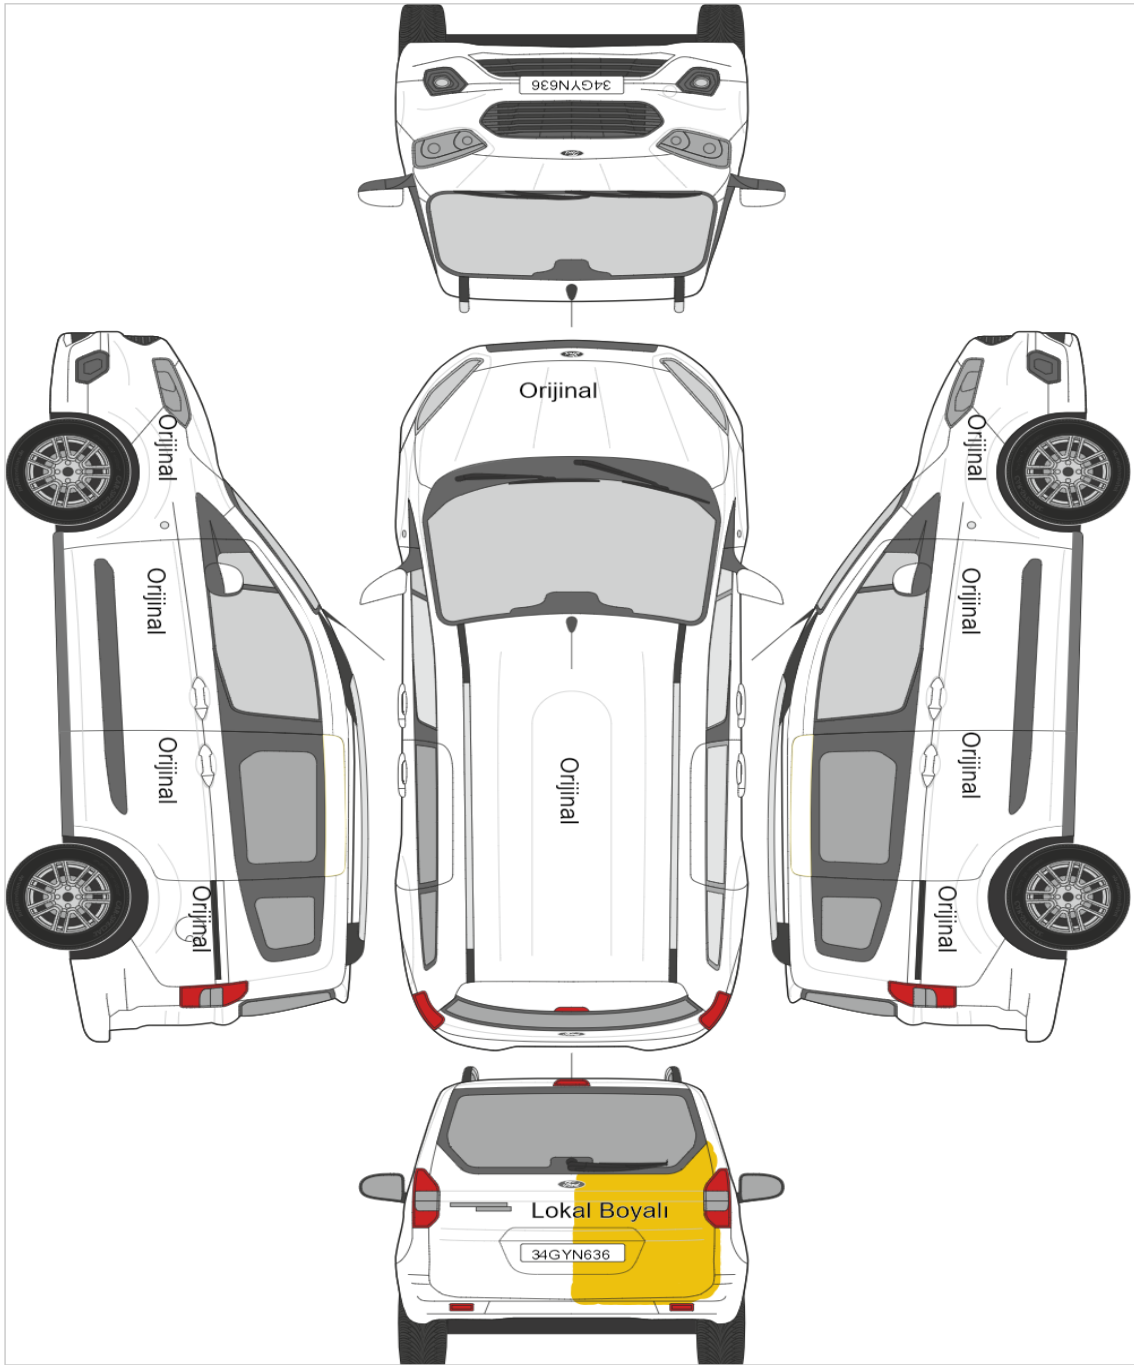
BOYALI	DEĞİŞEN	LOKAL BOYALI	ORİJİNAL	BOYALI İŞLEMLİ	DOLU GÖÇÜĞÜ	HASARLI	EZİK GÖÇÜK	SÖKÜLÜP TAKILMIŞ

60. Sol Ön Şasi	Orijinal
61. Sağ Ön Şasi	Orijinal
62. Güneş Yanığı	Yok
63. Podye Sol	Orijinal
64. Podye Sağ	Orijinal
65. Amortisör Kulesi Sol	Orijinal
66. Amortisör Kulesi Sağ	Orijinal
67. Sol Üst Direk	Orijinal
68. Sağ Üst Direk	Orijinal
69. Sol Ön Direk	Orijinal
70. Sağ Ön Direk	Orijinal
71. Sol Kapı Orta Direk	Orijinal
72. Sağ Kapı Orta Direk	Orijinal
73. Sol Arka Çamurluk Kilit Karşılığı	Orijinal
74. Sağ Arka Çamurluk Kilit Karşılığı	Orijinal
75. Sol Alt Marşpiyel	Plastik Kaplama
76. Sağ Alt Marşpiyel	Plastik Kaplama
77. Ön Panel	Plastik
78. Arka Panel	Orijinal
79. Ön Tampon	Plastik
80. Arka Tampon	Plastik
81. Taban Sacı	Sağlam
82. Bagaj İç Havuz Sacı	Orijinal
83. Sağ Ön Çamurluk Davlumbazı	Sağlam
84. Sol Ön Çamurluk Davlumbazı	Sağlam
85. Sağ Arka Çamurluk Davlumbazı	Sağlam
86. Sol Arka Çamurluk Davlumbazı	Sağlam
87. Çizik/Gamze/Göçükler	! Var

BOYA KAPORTA DIŞ KONTROLLER DEĞERLENDİRME	1	27
---	---	----

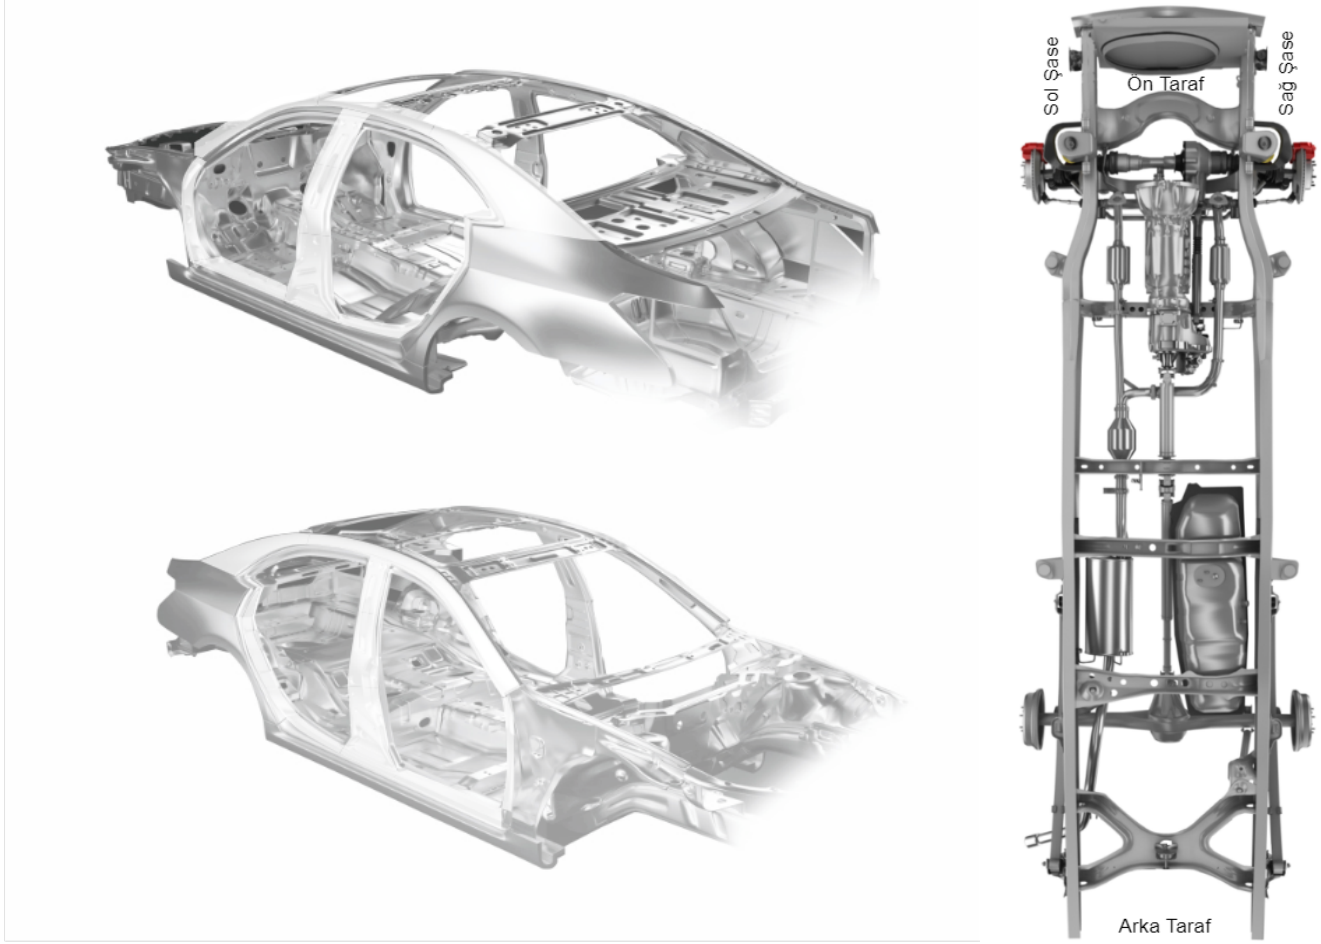
ARAÇ DİREK & ŞASİ KONTROLLERİ

DİREK KONTROL SONUÇLARI

Sol Orta Direk	Orijinal	Sol Ön Cam Direği	Orijinal
Sol Arka Üst Direk	Orijinal	Sol Ön Basamak	Orijinal
Sol Arka Basamak	Orijinal	Sol Ön Kapı İç Direk	Orijinal
Sol Çamurluk Kilit Karşılığı	Orijinal	Sol Üst Direk	Orijinal
Sağ Orta Direk	Orijinal	Sağ Ön Cam Direği	Orijinal
Sağ Arka Üst Direk	Orijinal	Sağ Ön Basamak	Orijinal
Sağ Arka Basamak	Orijinal	Sağ Ön Kapı İç Direk	Orijinal
Sağ Çamurluk Kilit Karşılığı	Orijinal	Sağ Üst Direk	Orijinal

ŞASİ KONTROL SONUÇLARI

Sol Şasi	
Sağ Şasi

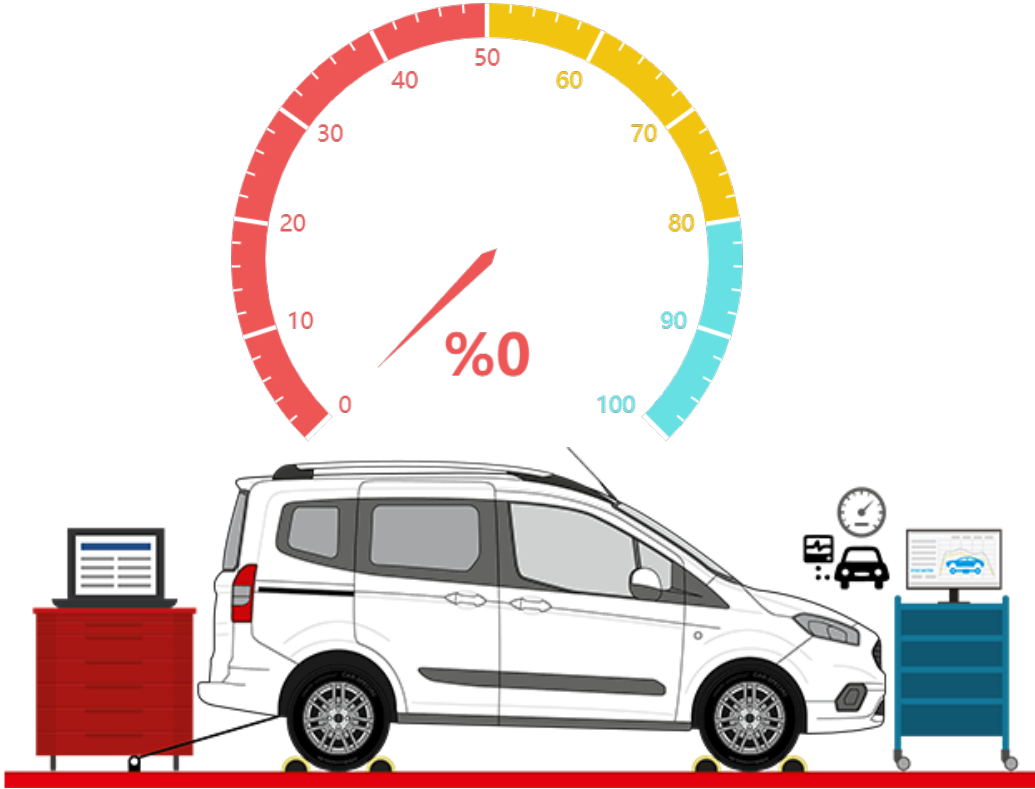
DYNO MOTOR PERFORMANS TEST SONUCU

Aracın Motor Gücü (KW)	73 KW - 98 BG
Ölçülen Motor Gücü (KW)	0 KW - 0 BG
Üretilen Anlık Performans (%)	% 0

MÜŞTERİ BİLGİSİ DÂHİLİNDE DYNO TEST YAPILMAMIŞTIR. YOL TESTİ YAPILDI.
