# DYNOPLUS - İZMİR YOLU ŞB

Rapor id : SP462EAC530

Alıcı: OTOPOINT MOTORLU ARAÇLAR... Araç: 34ELS319 - WVWZZZ3CZLE093303 - VOLKSWAGEN Passat 2020 Otomatik Dizel - Kilometre : 105107

## KAPORTA VE BOYA KONTROLÜ

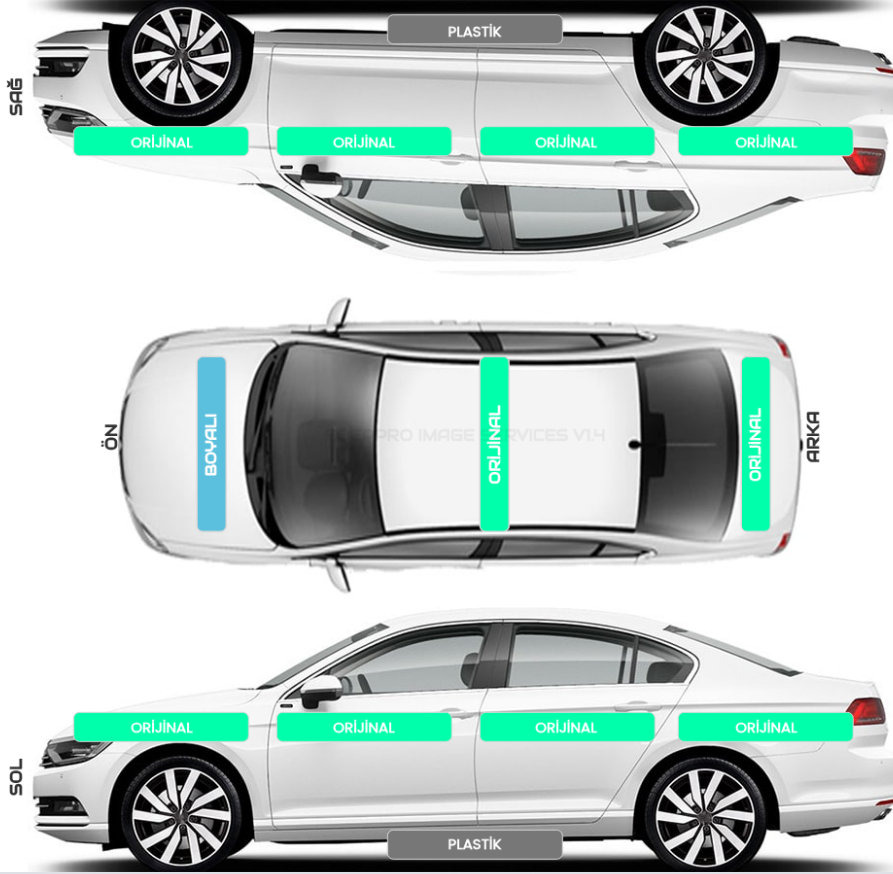
Aracın muhtelif yerlerinde minimal düzeyde ezik ve çizikler mevcut  
Sağ arka çamurluk ve sağ ön çamurlukta (minik) boyasız göçük düzeltme mevcut
