## KAPORTA VE BOYA KONTROLÜ

# DYNOPLUS - İZMİR YOLU ŞB

Rapor tarihi : 2024-12-19 15:12:54  
Rapor id : SP915CCD123

Alıcı: OTOPOİNT MOTORLU ARAÇLAR.. Araç: 16BNY229 - WAUZZZF35N1066108 - AUDİ Q3 sportback 2021 Otomatik Benzin - Kilometre : 84688

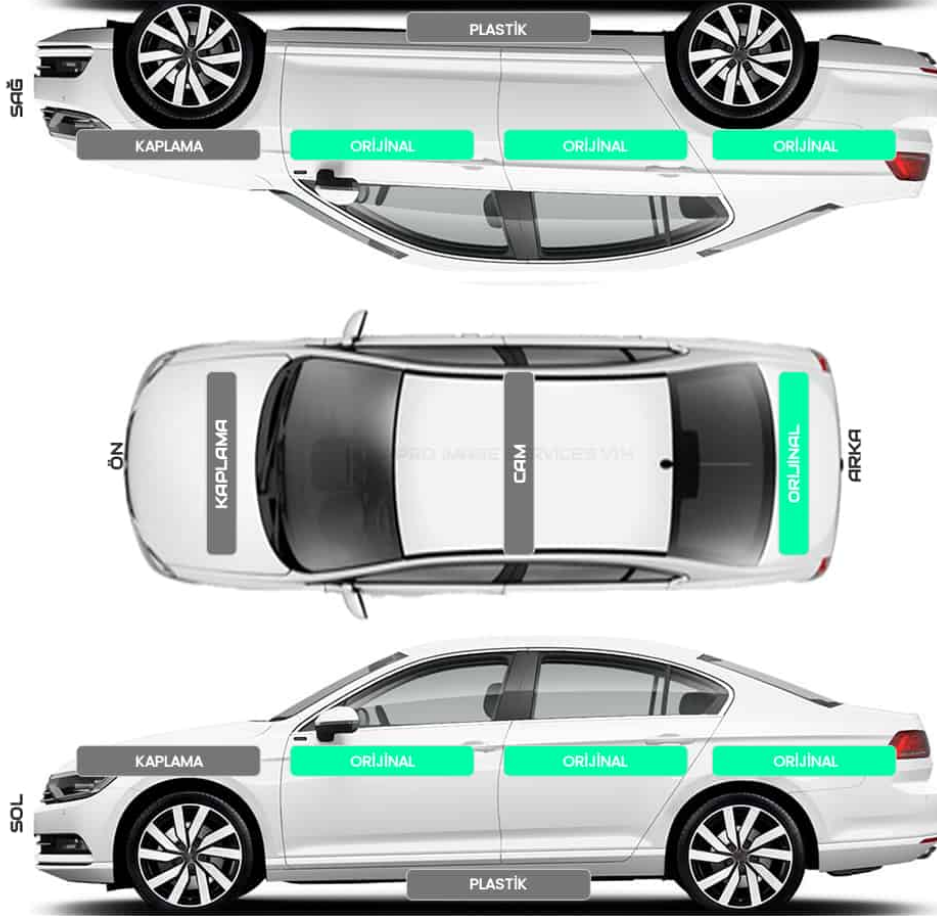
Sağ sol ön çamurluklar ve ön kaputta boya koruma folyo film mevcut, film altı detaylı boya kontrolü yapılamadı (kaplama olan parçaların mikron kalınlığı 250-290 mikron arası)

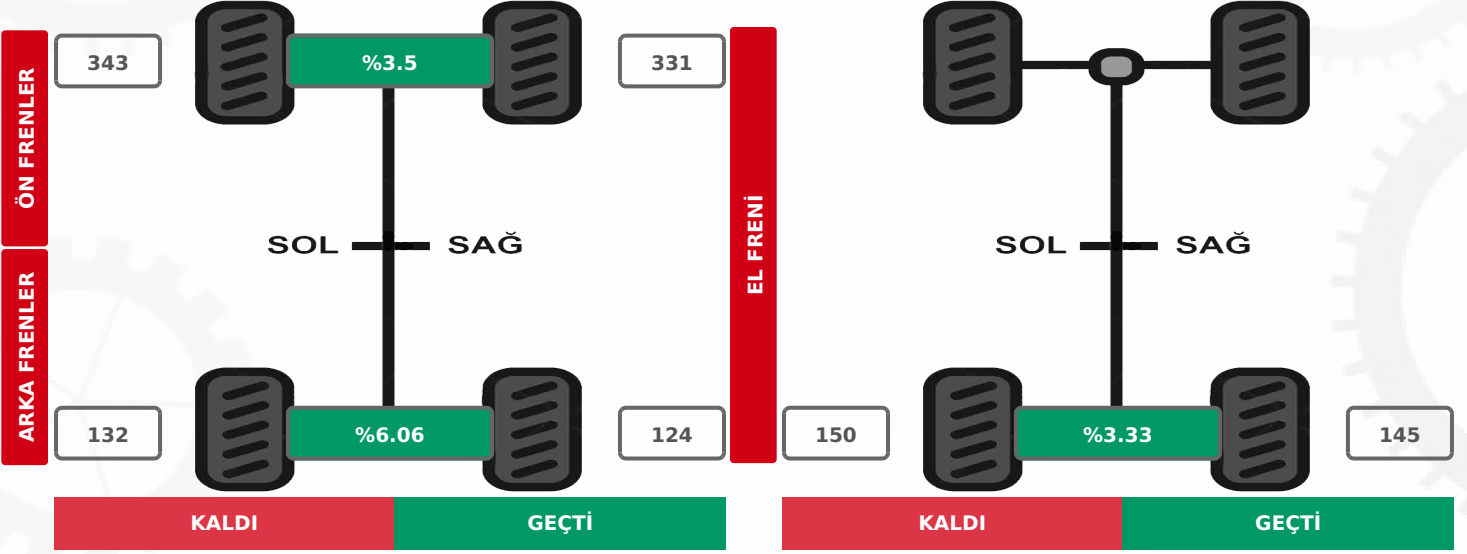
## FREN SÜSPANSİYON VE YANAL KAYMA

ön disk ve balatalarda aşınma var değişim önerildi.

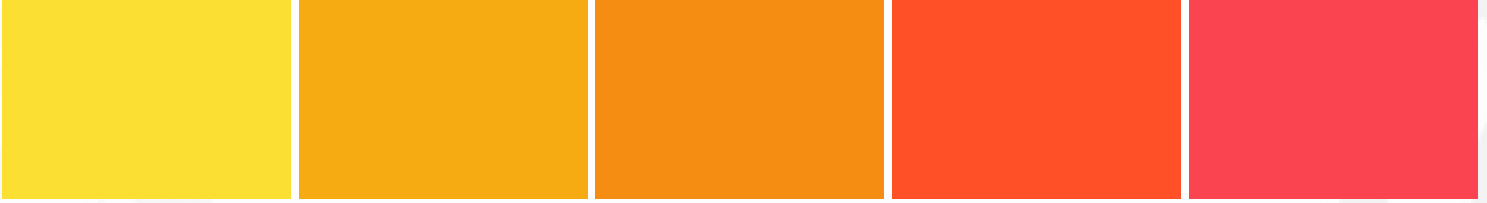
## CONTA KAÇAK TESTİ

Conta kaçak testi sonucu olası renk seçenekleri..

Renk sıralaması soldan başlayarak , iyiden kötüye doğru sıralanmıştır.

Yapılan Cs Motor Conta Testi Sonucu Sorunsuz.
