# DYNOPLUS - İZMİR YOLU ŞB

Alıcı: OTOPOİNT MOTORLU ARAÇLAR.. Araç: 34FBR585 - VF1RFB00569023844 - RENAULT Megane 2022 Otomatik Benzin - Kilometre : 37758

## KAPORTA VE BOYA KONTROLÜ

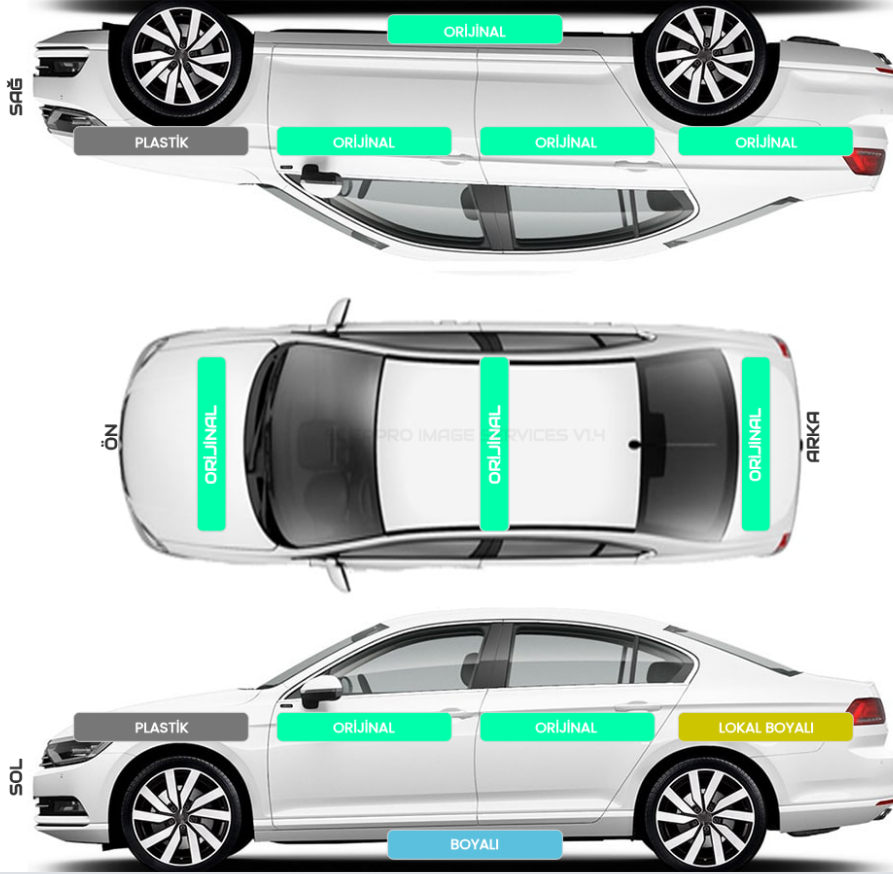
| ✓ Ön panel kontrolü | ! Arka panel kontrolü | Arka panelde ezilme var. |

-Aracın muhtelif yerlerinde minimal düzeyde ezik ve çizikler mevcut  
-Arka (plastik) darbe emici değişmiş
