# DYNOPLUS - İZMİR YOLU ŞB

Rapor id : SP541DAC300

Alıcı: OTOPOİNT MOTORLU ARAÇLAR.. Araç: 34KSL883 - WF02N1ER32RC85413 - FORD Coruier 2024 Manuel Dizel - Kilometre : 36752

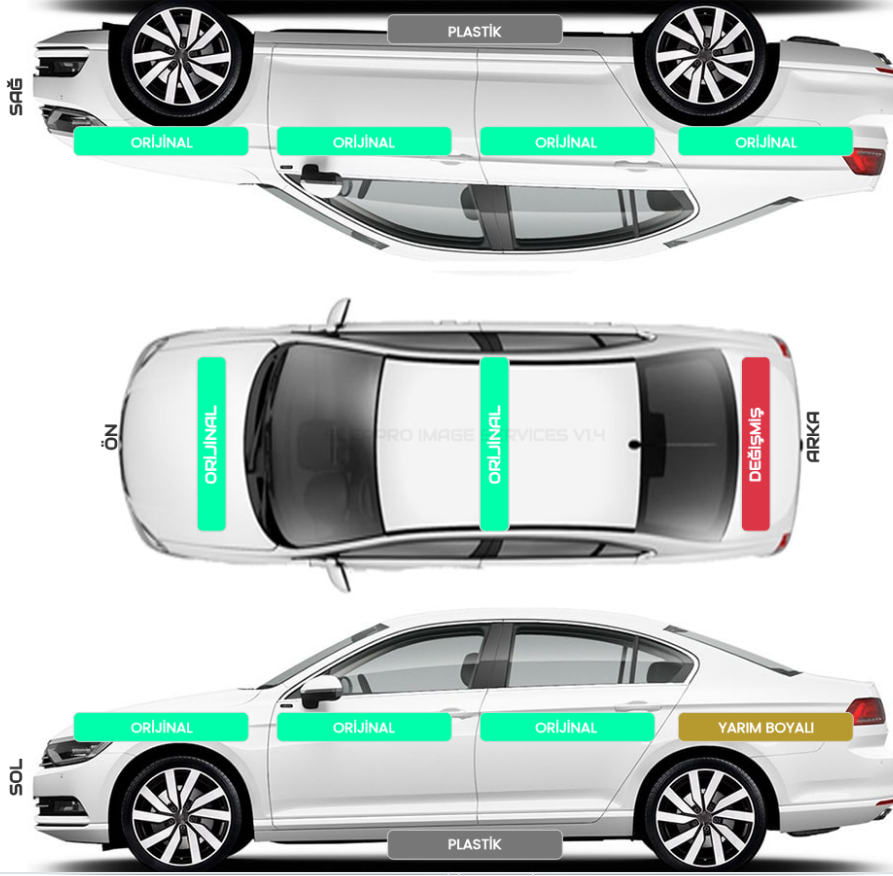
## KAPORTA VE BOYA KONTROLÜ

- O ORJİNAL
- B BOYALI
- IDB İÇ DİŞ BOYALI
- STB SÖK TAK BOYALI
- LB LOKAL BOYALI
- D DEĞİŞMİŞ
- CD ÇIKMA DEĞİŞMİŞ
- KSD KAPI SAÇI DEĞİŞMİŞ
- P PLASTİK
- K KAPLAMA
- C CAM
- PY PARÇA YOKTUR
- KS KASA
- ST SÖK TAK AYAR
- YB YARIM BOYALI
- İNB İNCE BOYALI

Aracın muhtelif yerlerinde minimal düzeyde ezik ve çizikler mevcut

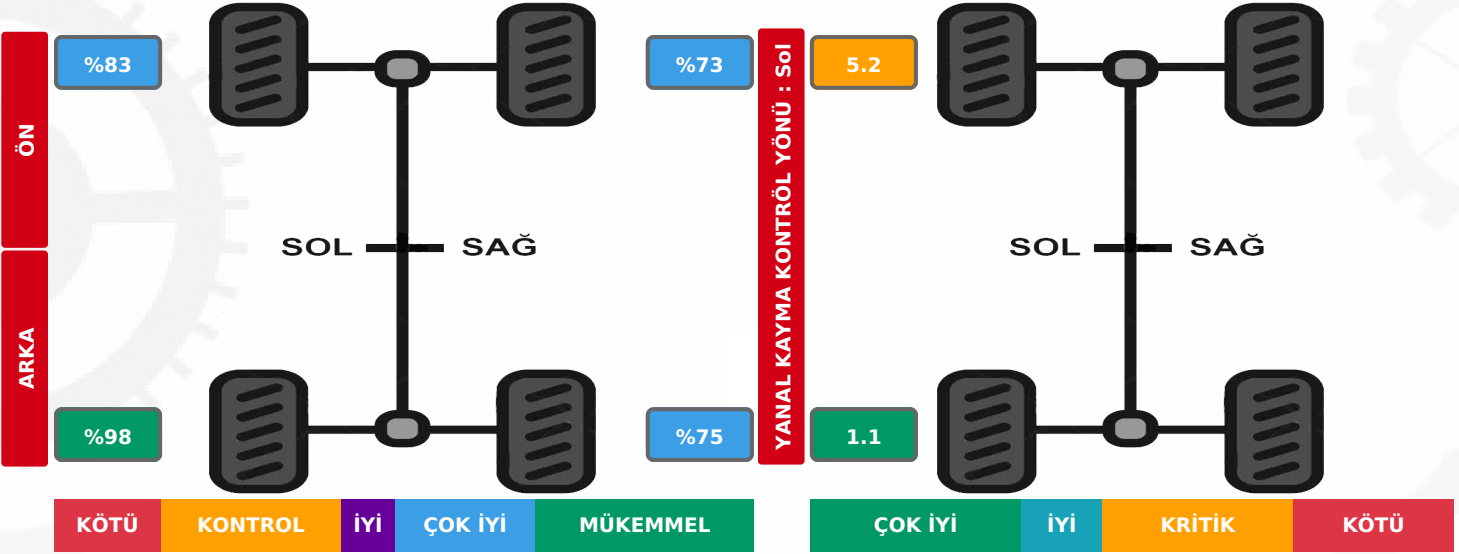
## YANAL KAYMA TEST SONUÇLARI

## SÜSPANSİYON TEST SONUÇLARI
