# DYNOPLUS - İZMİR YOLU ŞB

Rapor id : SP166DCE502

Alıcı: OTOPOİNT MOTORLU ARAÇLAR.. Araç: 34KLB634 - WF02N1ER42RA25019 - FORD Tourneo 2024 Manuel Dizel - Kilometre : 31900

## KAPORTA VE BOYA KONTROLÜ

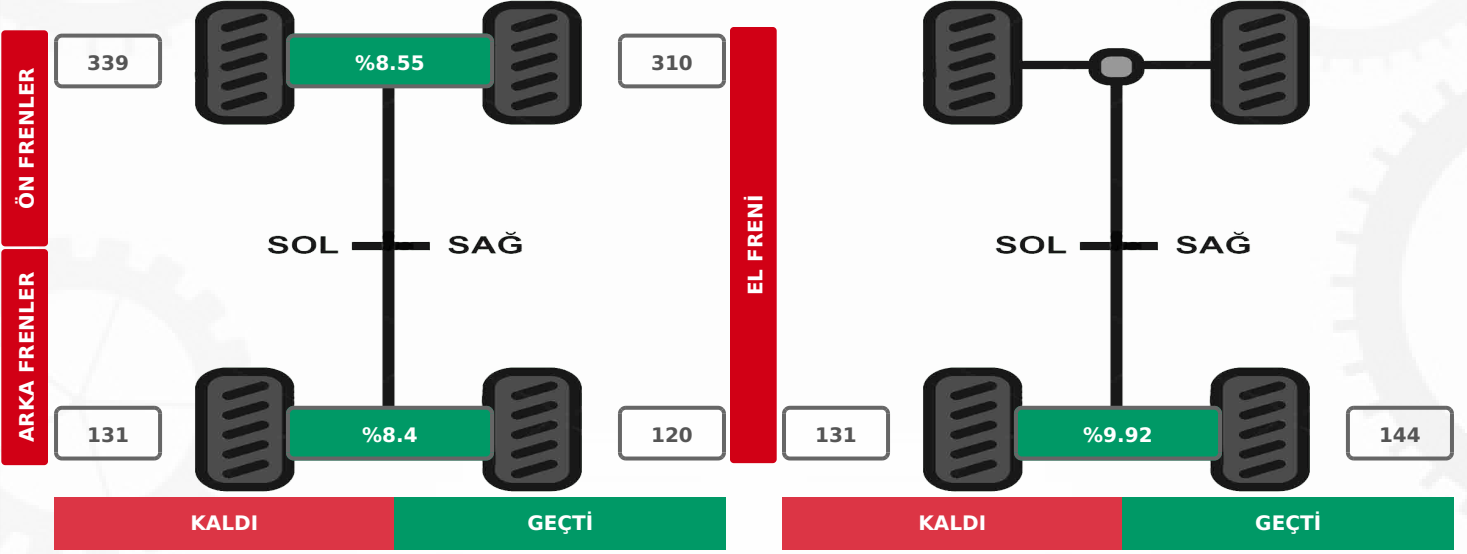
## FREN SÜSPANSİYON VE YANAL KAYMA

## SÜSPANSİYON TEST SONUÇLARI
