# DYNOPLUS - İZMİR YOLU ŞB

Rapor tarihi : 2025-09-15 14:19:15

Rapor id : SP772CDH901

34HBE785 - NM435600006Z92024 - FIAT Egea 2023 Otomatik Dizel - Kilometre : 42754

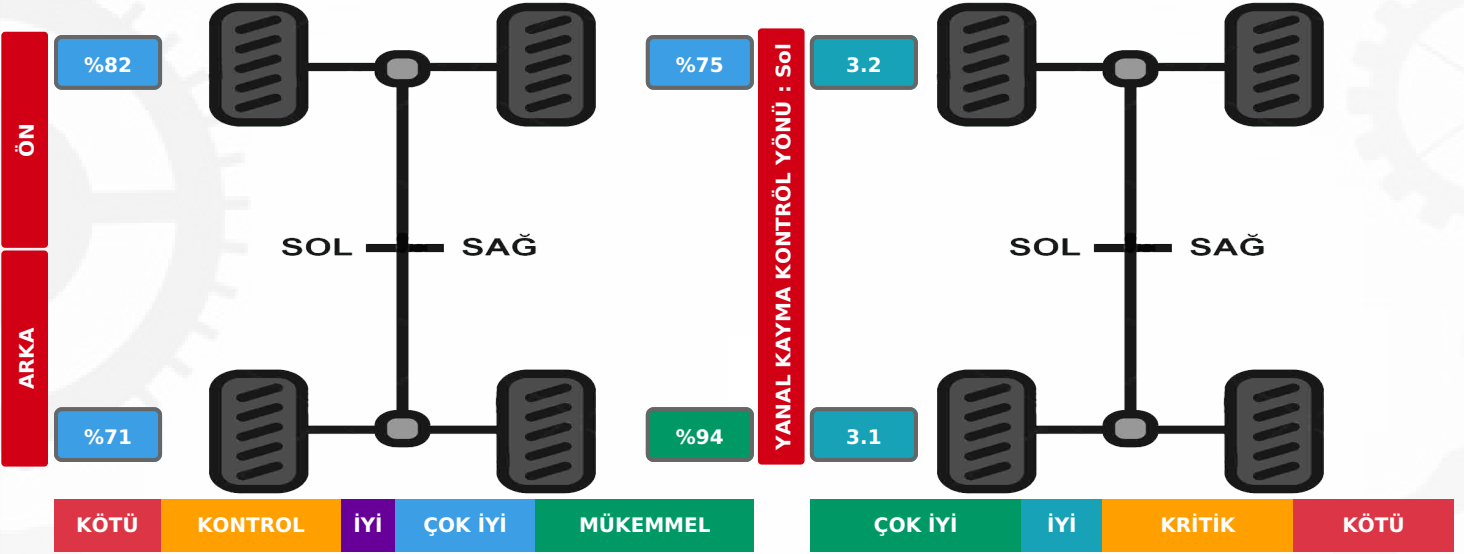
## YANAL KAYMA TEST SONUÇLARI

## SÜSPANSİYON TEST SONUÇLARI
