# DYNOPLUS - İZMİR YOLU ŞB

Rapor tarihi : 2025-04-07 22:08:04  
Rapor id : SP425HGD201

Alıcı: OTOPOINT MOTORLU ARAÇLAR.. Araç: 34AFE323 - WVWZZZ3CZME054085 - VOLKSWAGEN Passat 2020 Otomatik Dizel - Kilometre : 178693

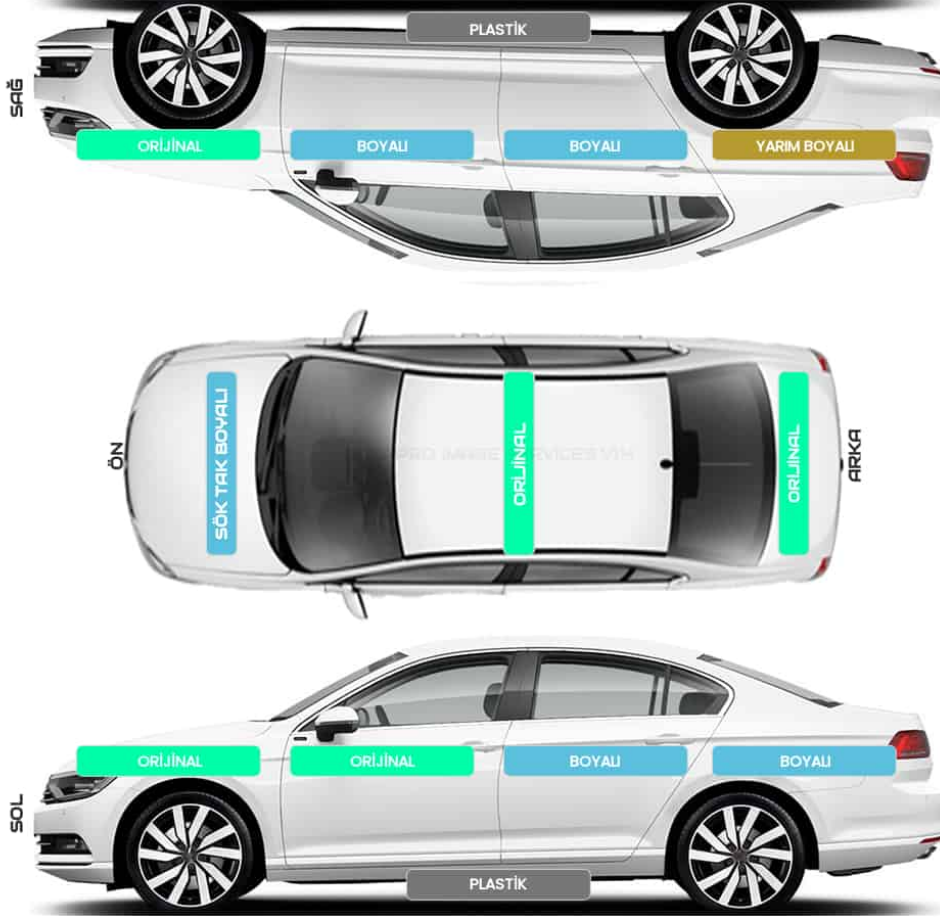
## KAPORTA VE BOYA KONTROLÜ

SAĞ İKİ KAPI VE SAĞ SOL ARKA ÇAMURLUK İÇLERİNDE BOYA TOZLARI MEVCUT  
ÖN ÇAM DA TAŞ İZİ VAR  
SAĞ ÖN ÇAMURLUKTA AYAR İŞÇİLİĞİ MEVCUT  
ARACIN MUHTELİF YERLERİNDE EZİK VE ÇİZİKLER MEVCUT
