# DYNOPLUS - İZMİR YOLU ŞB

Rapor tarihi : 2025-10-28 09:13:57

Alıcı: OTOPOİNT MOTORLU ARAÇLAR... Araç: 34CSL888 - VF1RFB00364979269 - RENAULT Megane 2020 Otomatik - Kilometre : 171203

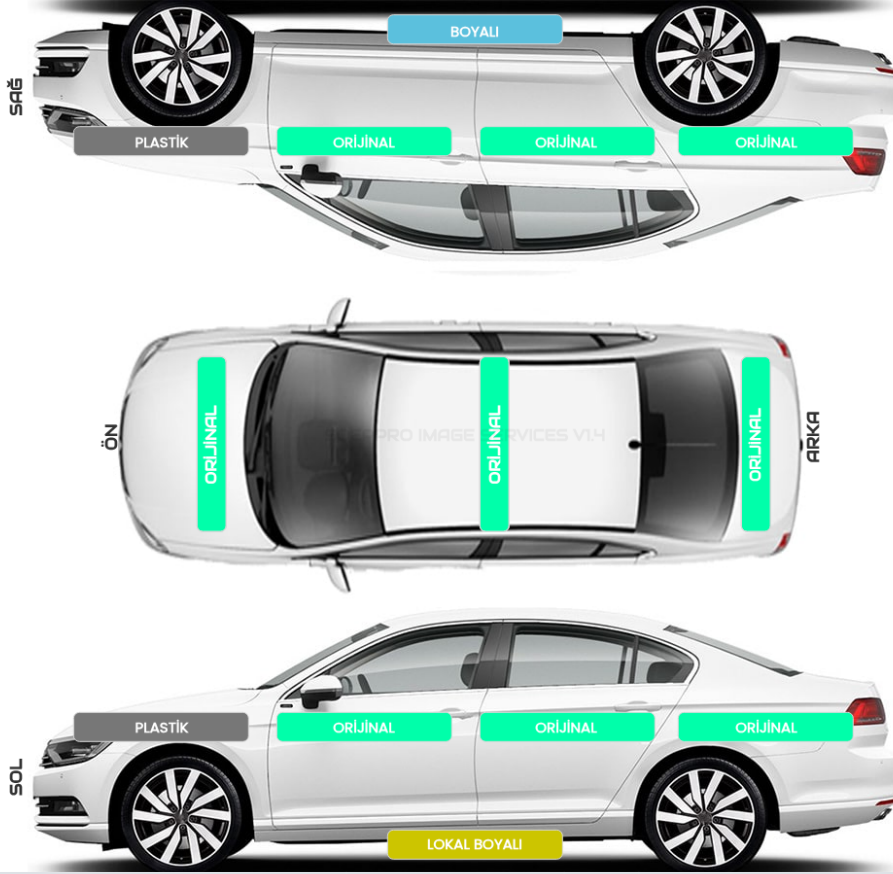
## KAPORTA VE BOYA KONTROLÜ

- O ORJİNAL
- B BOYALI
- IDB İÇ DIŞ BOYALI
- STB SÖK TAK BOYALI
- LB LOKAL BOYALI
- D DEĞİŞMİŞ
- ÇD ÇIKMA DEĞİŞMİŞ
- KSD KAPI SAÇI DEĞİŞMİŞ
- P PLASTİK
- K KAPLAMA
- C CAM
- PY PARÇA YOKTUR
- KS KASA
- ST SÖK TAK AYAR
- YB YARIM BOYALI
- İNB İNCE BOYALI

| ! | Alt taban kontrolü | Sürtmeler var. | ✓ | Havuz sacı kontrolü |

-Aracın muhtelif yerlerinde minimal düzeyde ezik ve çizikler mevcut  
-Sol arka çamurlukta (hafif seviyede) boyasız göçük düzeltme mevcut
