# DYNOPLUS - İZMİR YOLU ŞB

Alıcı: OTOPOİNT MOTORLU ARAÇLAR.. Araç: 34GVY455 - NM426300006Z65415 - FİAT Doblo Manuel Dizel - Kilometre : 17919

## KAPORTA VE BOYA KONTROLÜ

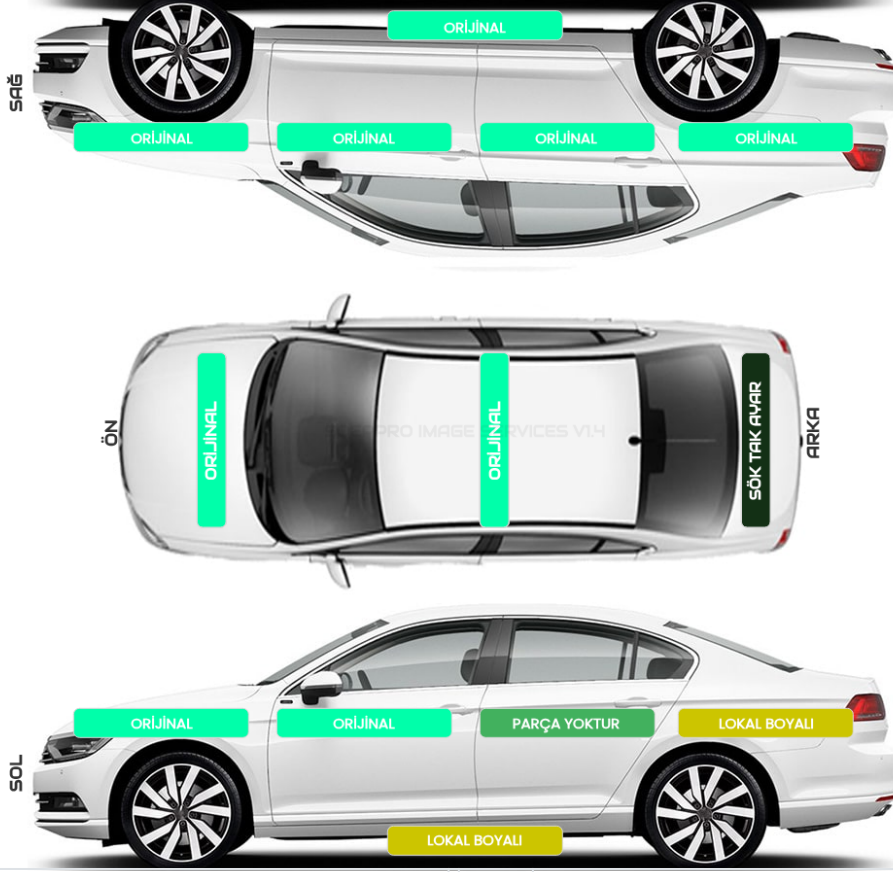
Aracın muhtelif yerlerinde ezik, çizik ve boyasız göçük düzeltmeler mevcut  
Bagaj kapağı sağ kanadı civatalarda sök tak mevcut
