# DYNOPLUS - İZMİR YOLU ŞB

Rapor id : SP536HAD772

Araç: 34FSJ356 - MROJB3DD602305053 - TOYOTA Hilux Otomatik Dizel - Kilometre : 60159

## KAPORTA VE BOYA KONTROLÜ

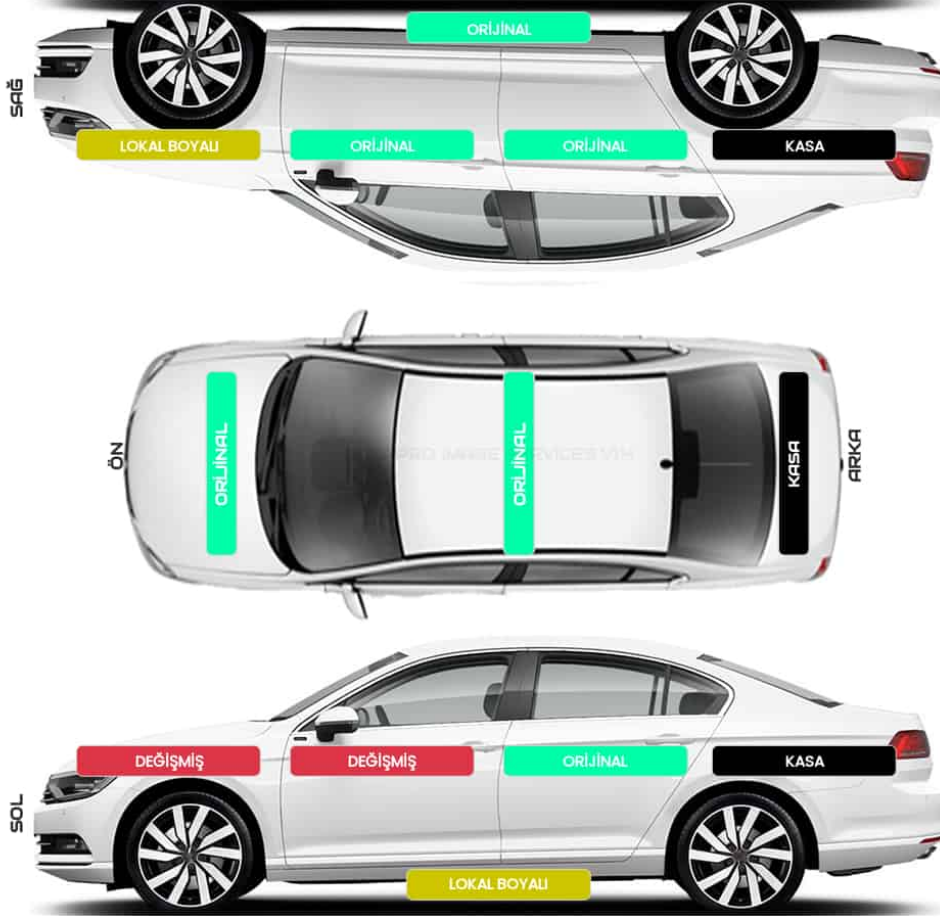
- O ORJİNAL
- B BOYALI
- IDB İÇ DİŞ BOYALI
- STB SÖK TAK BOYALI
- LB LOKAL BOYALI
- D DEĞİŞMİŞ
- ÇD ÇIKMA DEĞİŞMİŞ
- KSD KAPI SAÇI DEĞİŞMİŞ
- P PLASTİK
- K KAPLAMA
- C CAM
- PY PARÇA YOKTUR
- KS KASA
- ST SÖK TAK AYAR
- YB YARIM BOYALI
- İNB İNCE BOYALI

ARACIN MUTELİF YERLERİNDE MİNİMAL DÜZEYDE EZİK ÇİZİK MEVCUT.  
SOL ARKA KASA PARÇASI BOYALI

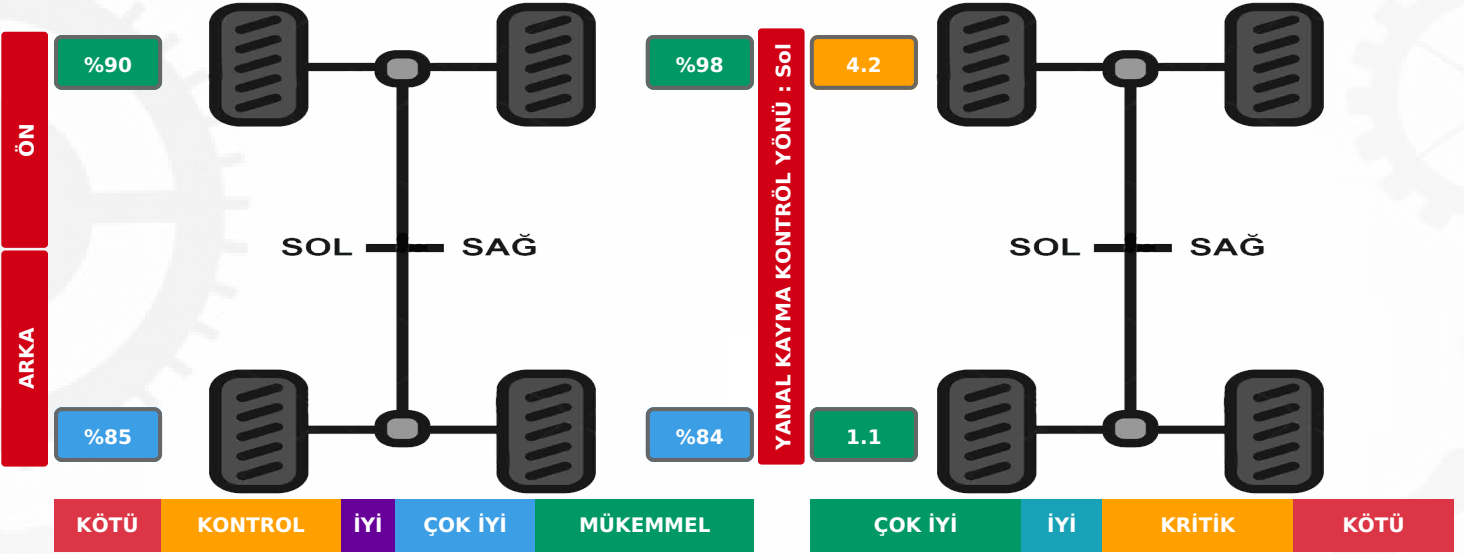
## YANAL KAYMA TEST SONUÇLARI

## SÜSPANSİYON TEST SONUÇLARI

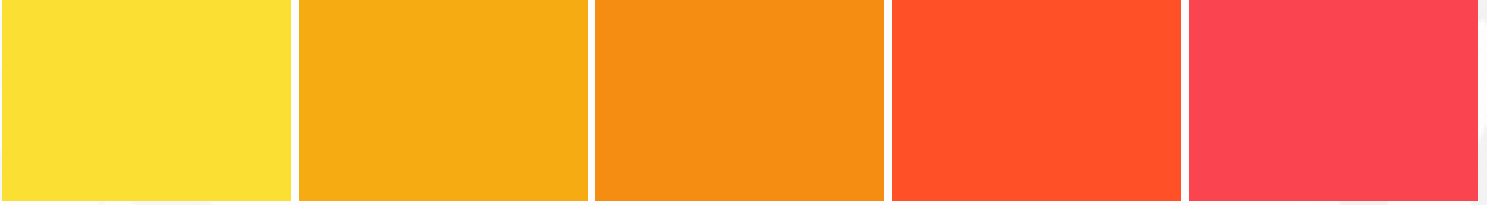
### CONTA KAÇAK TESTİ

Conta kaçak testi sonucu olası renk seçenekleri..

Renk sıralaması soldan başlayarak , iyiden kötüye doğru sıralanmıştır.

YAPILAN CS MOTOR CONTA TESTİ,SORUNSUZ.
