# DYNOPLUS - İZMİR YOLU ŞB

Rapor tarihi : 2025-08-01 09:48:18

Rapor id : SP854EHG549

Alıcı: OTOPOİNT MOTORLU ARAÇLAR.. Araç: 34KSP906 - WF02N1ER12RC85359 - FORD Coruier 2024 Manuel Dizel - Kilometre : 14790

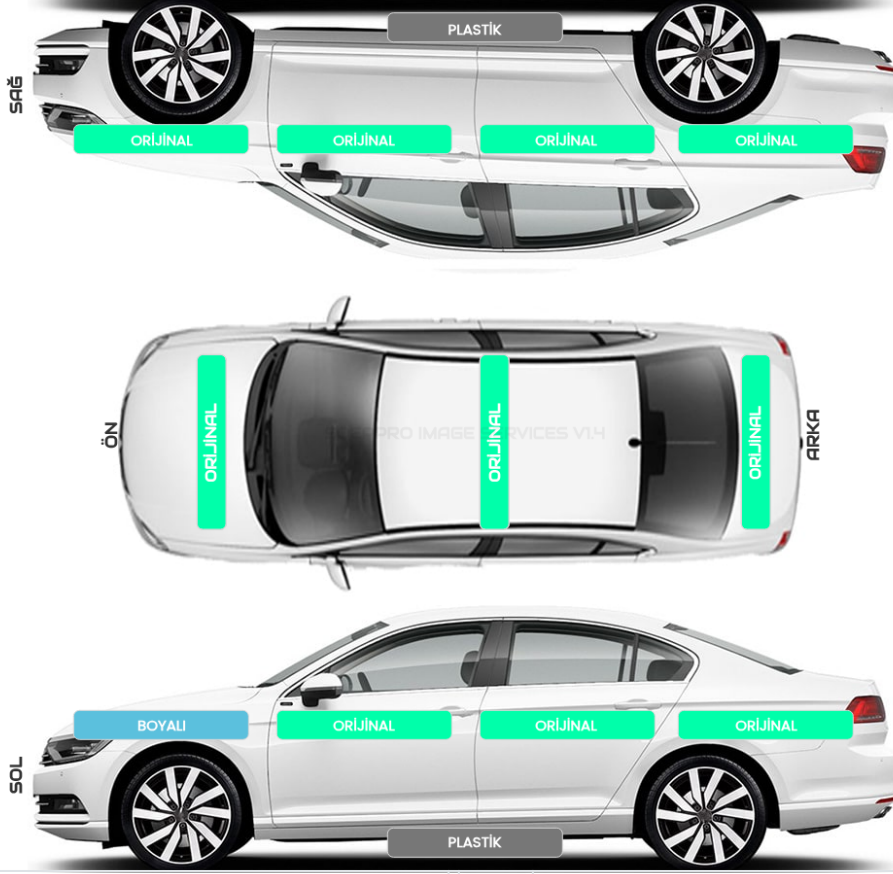
## KAPORTA VE BOYA KONTROLÜ

- Aracın muhtelif yerlerinde minimal düzeyde ezik ve çizikler mevcut
- tavanda hafif ezikler var
- Sol ön çamurlukta ayar içiliği mevcut
- Sağ sol arka Çamurluklar da ve sağ arka kapıda boyasız göçük düzeltmeler mevcut
