# DYNOPLUS - İZMİR YOLU ŞB

Rapor tarihi : 2025-07-22 12:11:32

Rapor id : SP217DDD571

Alıcı: OTOPOINT MOTORLU ARAÇLAR.. Araç: 34HOA386 - WF0RXXTA3RPJ55613 - FORD Transit 2023 Otomatik Dizel - Kilometre : 29405

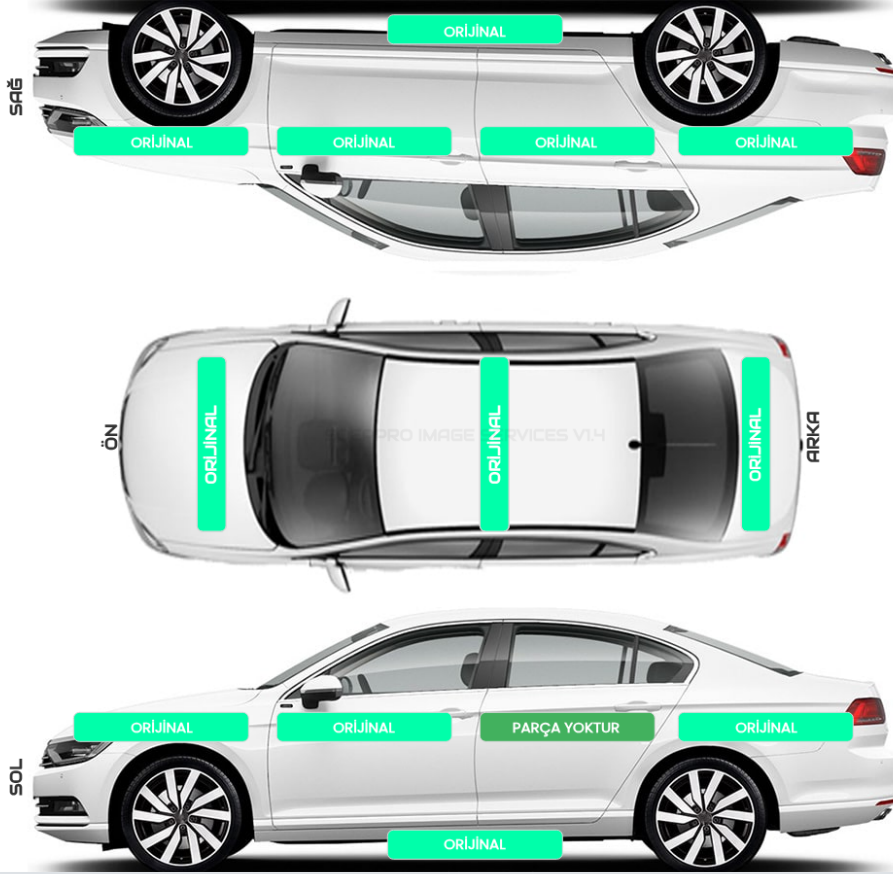
## KAPORTA VE BOYA KONTROLÜ

- O ORJİNAL
- B BOYALI
- IDB İÇ DIŞ BOYALI
- STB SÖK TAK BOYALI
- LB LOKAL BOYALI
- D DEĞİŞMİŞ
- CD ÇIKMA DEĞİŞMİŞ
- KSD KAPI SAÇI DEĞİŞMİŞ
- P PLASTİK
- K KAPLAMA
- C CAM
- PY PARÇA YOKTUR
- KS KASA
- ST SÖK TAK AYAR
- YB YARIM BOYALI
- İNB İNCE BOYALI

ARACIN MUHTELİF YERLERİNDE MİNİMAL DÜZEYDE EZİK VE ÇİZİKLER MEVCUT
