# DYNOPLUS - İZMİR YOLU ŞB

Rapor tarihi : 2026-05-13 11:18:57

Alıcı: OTOPOINT MOTORLU ARAÇLAR... Araç: 34GVV835 - NM435600006Z75396 - FIAT Egea Otomatik Dizel - Kilometre : 116378

## KAPORTA VE BOYA KONTROLÜ

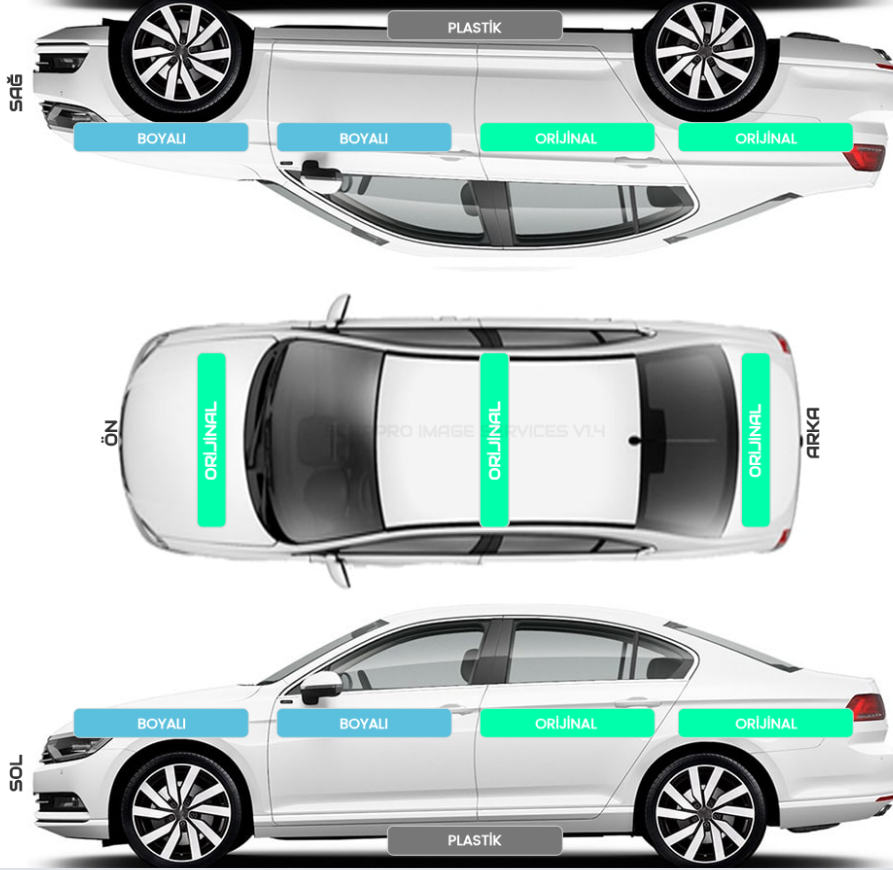
| ✓ Ön panel kontrolü | ! Arka panel kontrolü | Arka panelde ezilme var. |

-Aracın muhtelif yerlerinde ezik, çizik, rötüş ve boyasız göçük düzeltme mevcut
