# DYNOPLUS - İZMİR YOLU ŞB

Rapor id : SP667DCG246

34KKZ049 - WF02N1ER42RA35369 - FORD Coruier Manuel Dizel - Kilometre : 20711

## KAPORTA VE BOYA KONTROLÜ

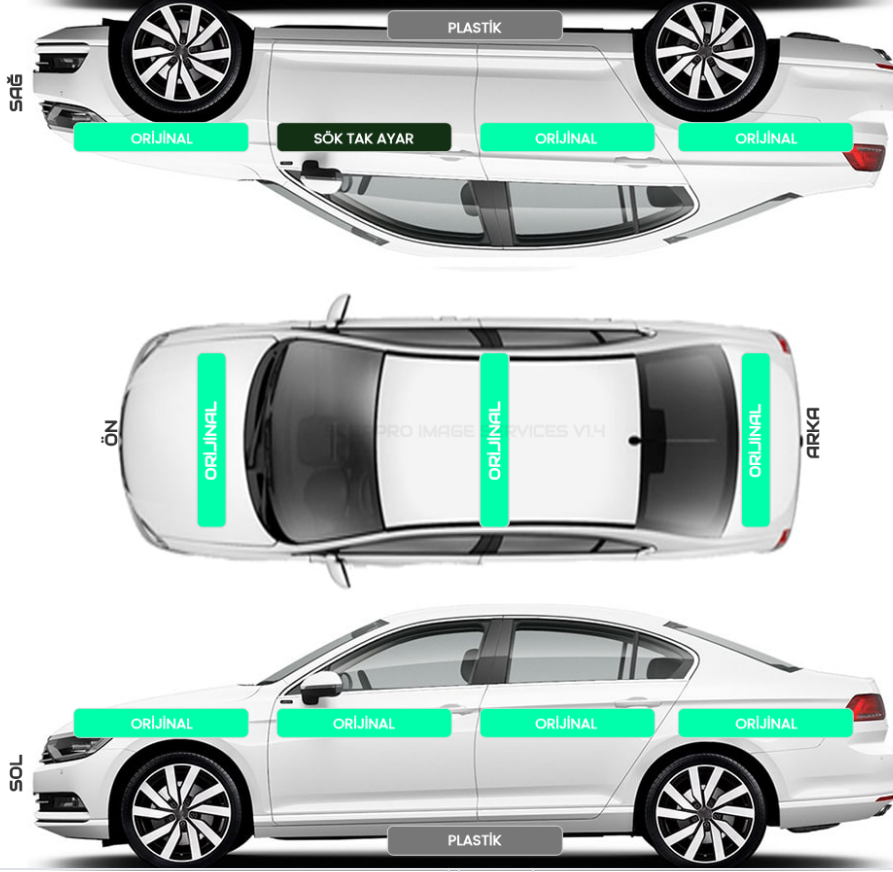
Aracın muhtelif yerlerinde minimal düzeyde ezik ve çizikler mevcut  
Bagaj kapağında iç civatalarda ayar işçiliği mevcut
