# DYNOPLUS - İZMİR YOLU ŞB

Rapor id : SP470EDF674

Alıcı: OTOPOİNT MOTORLU ARAÇLAR.. Araç: 34KSL636 - WF02N1ERX2RC81052 - FORD Coruier 2024 Manuel Dizel - Kilometre : 36064

## KAPORTA VE BOYA KONTROLÜ

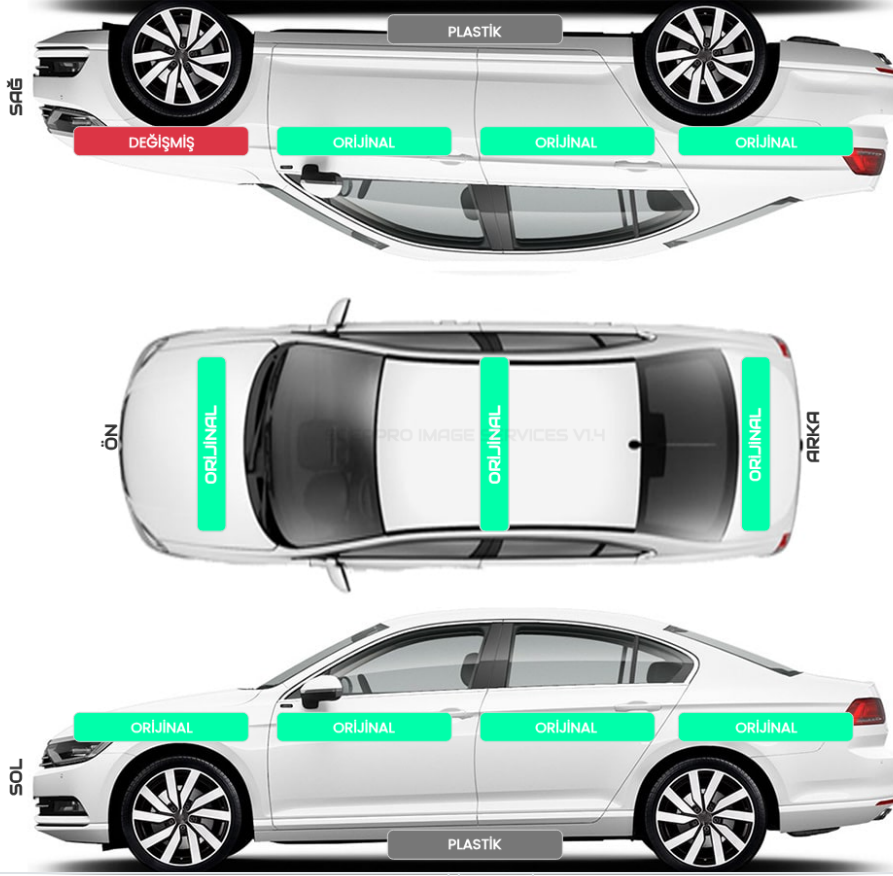
Aracın muhtelif yerlerinde minimal düzeyde ezik ve çizikler mevcut  
Sol arka Çamurlukta boyasız göçük düzeltme mevcut
