# DYNOPLUS - İZMİR YOLU ŞB

Rapor tarihi : 2025-05-03 10:50:07

Rapor id : SP792BGB591

Alıcı: OTOPOİNT MOTORLU ARAÇLAR.. Araç: 34KLE164 - NM0CXXTTTRCRG19334 - FORD Transit 2024 Manuel Dizel - Kilometre : 5908

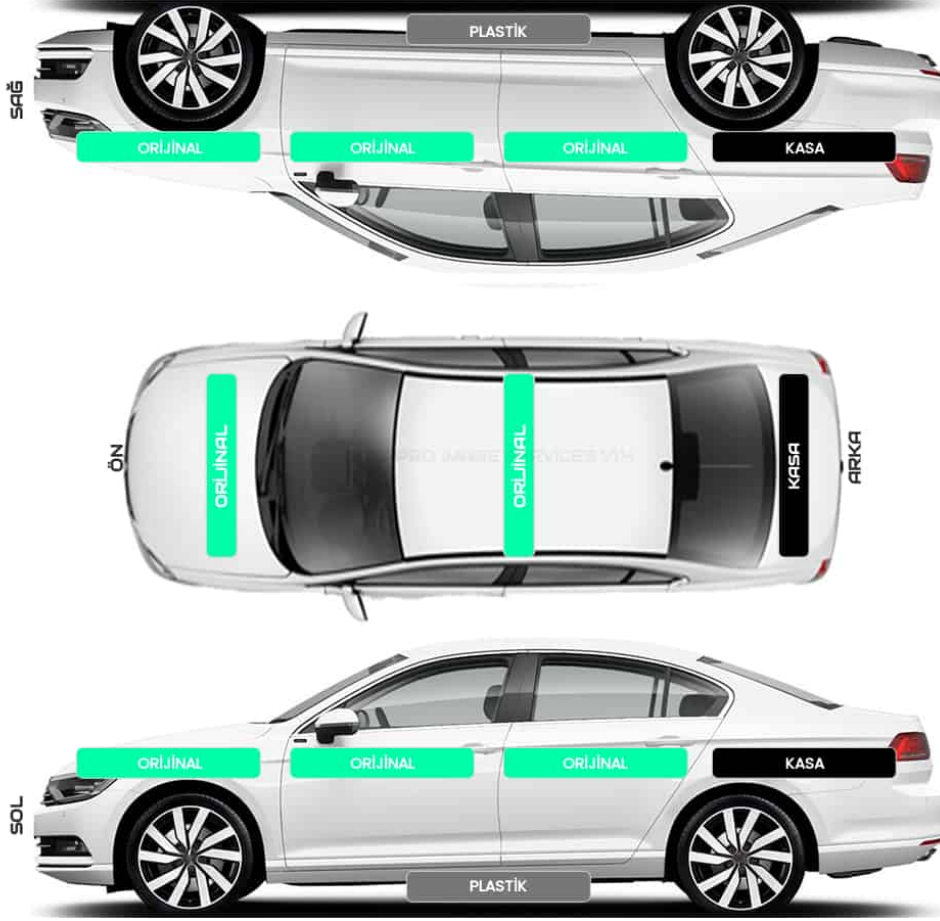
## KAPORTA VE BOYA KONTROLÜ

- O ORJİNAL
- B BOYALI
- IDB İÇ DİŞ BOYALI
- STB SÖK TAK BOYALI
- LB LOKAL BOYALI
- D DEĞİŞMİŞ
- CD ÇIKMA DEĞİŞMİŞ
- KSD KAPI SAÇI DEĞİŞMİŞ
- P PLASTİK
- K KAPLAMA
- C CAM
- PY PARÇA YOKTUR
- KS KASA
- ST SÖK TAK AYAR
- YB YARIM BOYALI
- İNB İNCE BOYALI

Araç genelinde minimal düzelde ezik çizik mevcut.

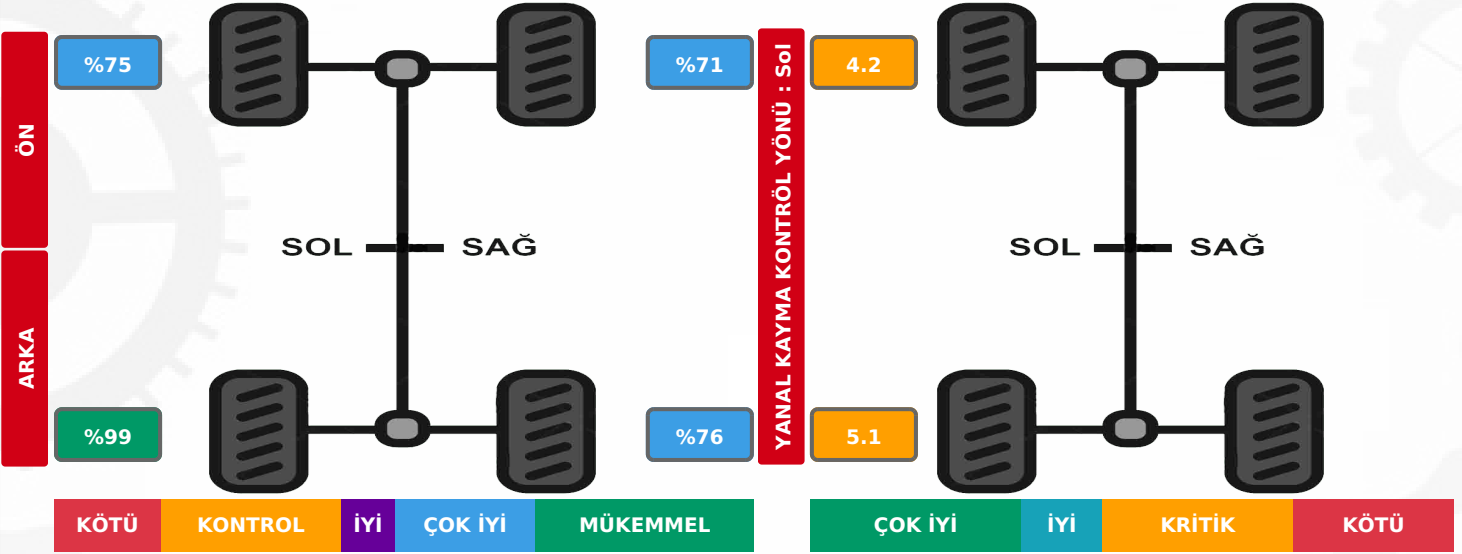
## YANAL KAYMA TEST SONUÇLARI

## SÜSPANSİYON TEST SONUÇLARI
