Sayfa : 1 / 19
EKSPERTİZ BİLGİLENDİRME SAYFASI

İşlem Tarihi:	28.10.2024 13:18:57 - 13:48:01	Şasi No:	NM435600006X44464
Marka :	FIAT	Model	EGEA / 2022

Araç Marka Model	TOFAS-FIAT EGEA CROSS URBAN 1.6 M.JET 130 DCT
------------------	---

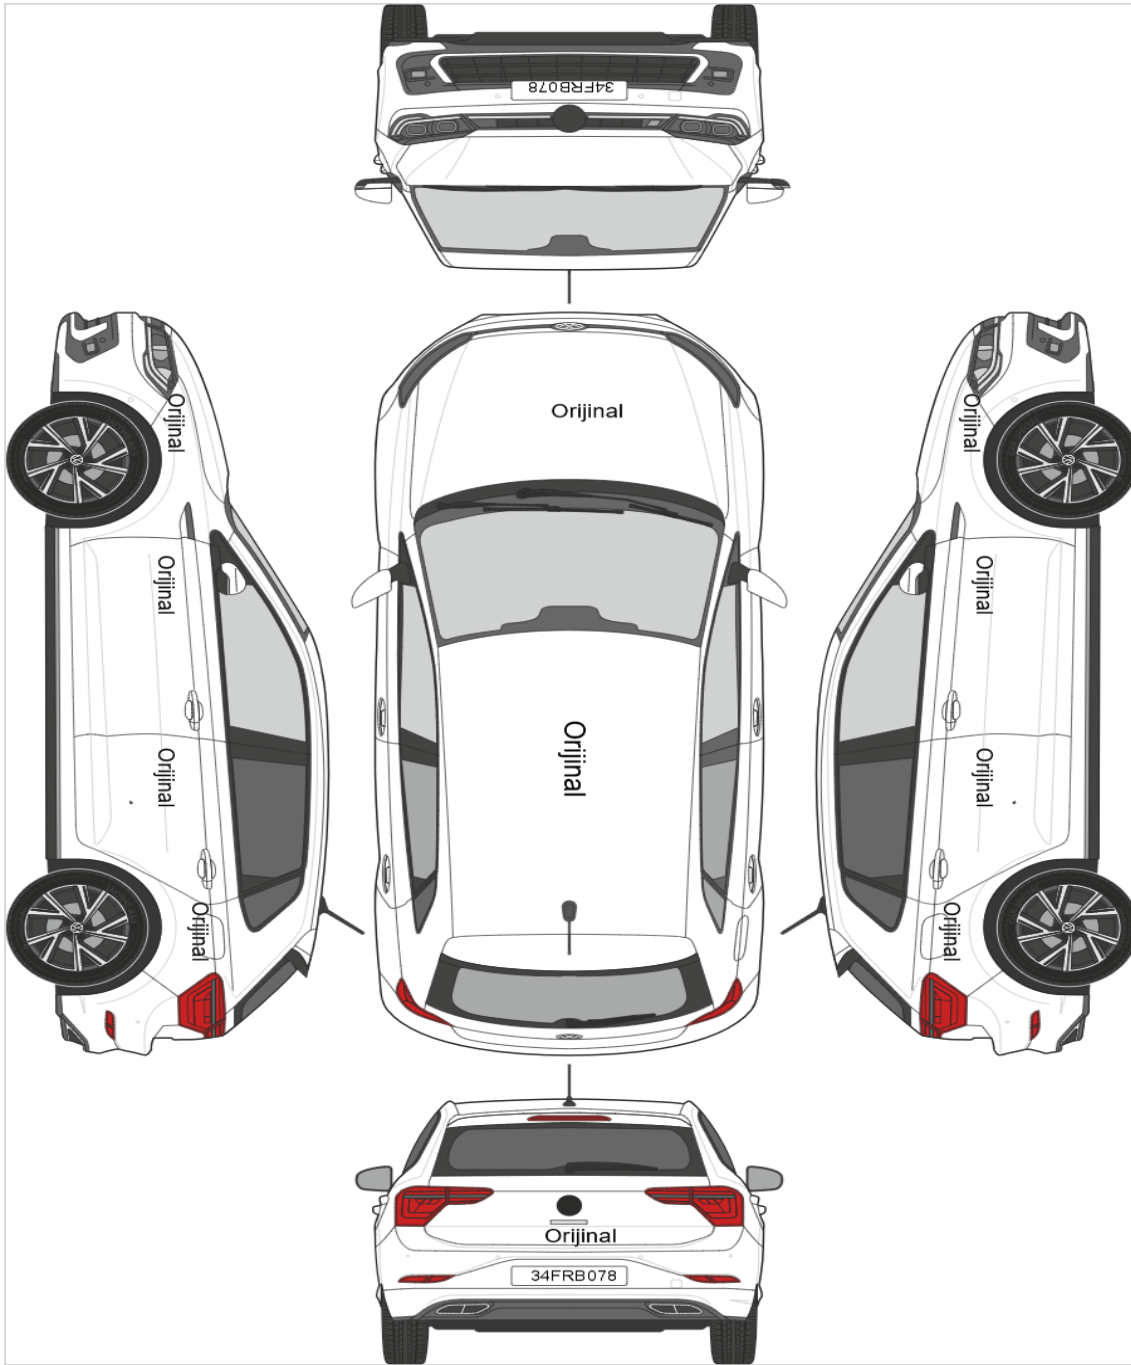
BOYA KAPORTA DIŞ KONTROLLER

BOYALI	DEĞİŞEN	LOKAL BOYALI	ORİJİNAL	BOYALI İŞLEMLİ	DOLU GÖÇÜĞÜ	HASARLI	EZİK GÖÇÜK	SÖKÜLÜP TAKILMIŞ
--------	---------	--------------	----------	----------------	-------------	---------	------------	------------------

BOYA KAPORTA KONTROLLERİ 2 SAYFADAN OLUŞMAKTADIR

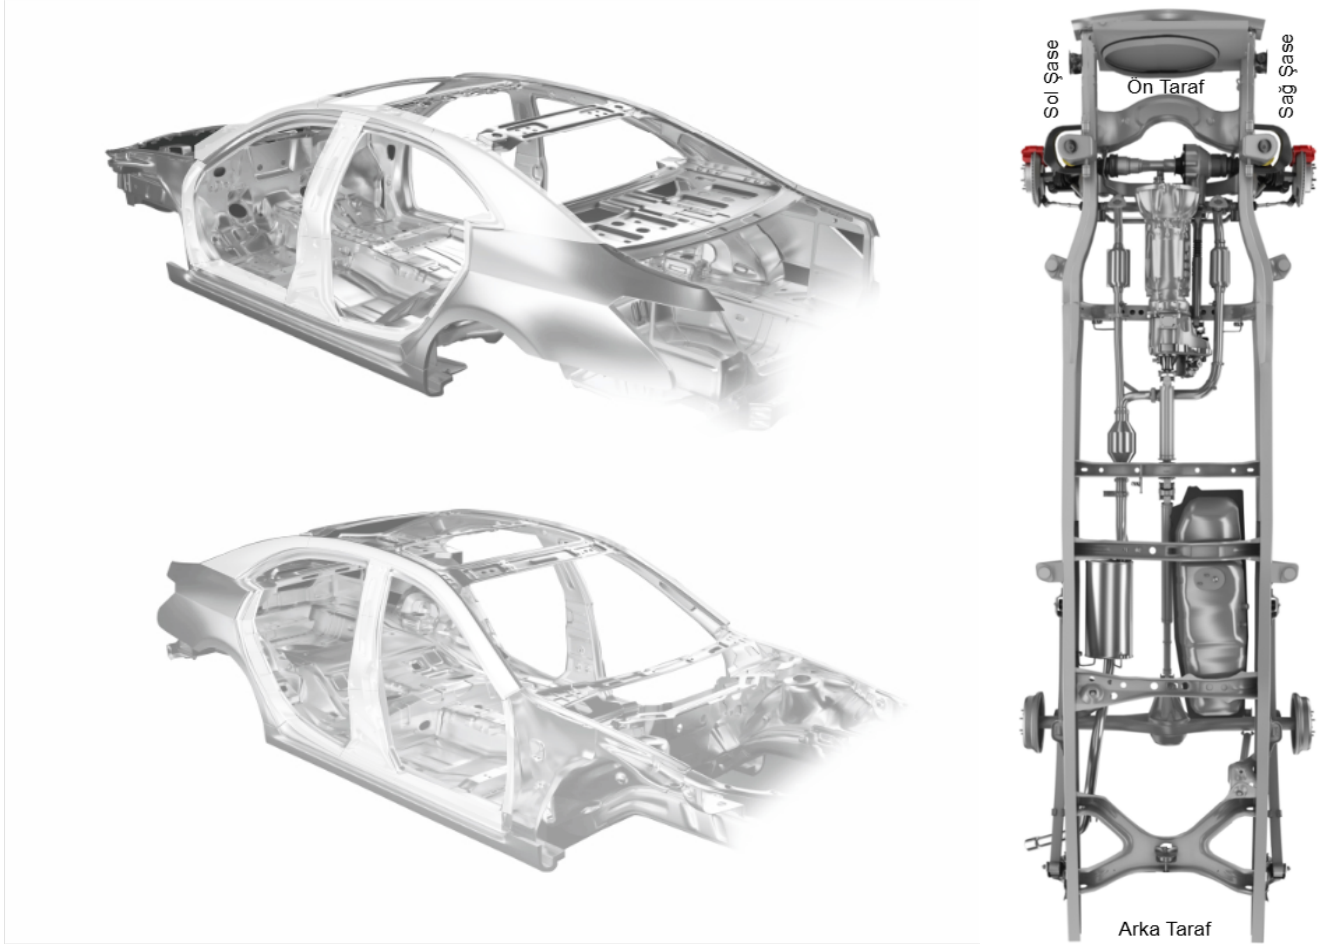
ARAÇ DİREK & ŞASİ KONTROLLERİ

DİREK KONTROL SONUÇLARI

Sol Orta Direk	Orijinal	Sol Ön Cam Direği	Orijinal
Sol Arka Üst Direk	Orijinal	Sol Ön Basamak	Orijinal
Sol Arka Basamak	Orijinal	Sol Ön Kapı İç Direk	Orijinal
Sol Çamurluk Kilit Karşılığı	Orijinal	Sol Üst Direk	Orijinal
Sağ Orta Direk	Orijinal	Sağ Ön Cam Direği	Orijinal
Sağ Arka Üst Direk	Orijinal	Sağ Ön Basamak	Orijinal
Sağ Arka Basamak	Orijinal	Sağ Ön Kapı İç Direk	Orijinal
Sağ Çamurluk Kilit Karşılığı	Orijinal	Sağ Üst Direk	Orijinal

ŞASİ KONTROL SONUÇLARI

Sol Şasi	
Sağ Şasi

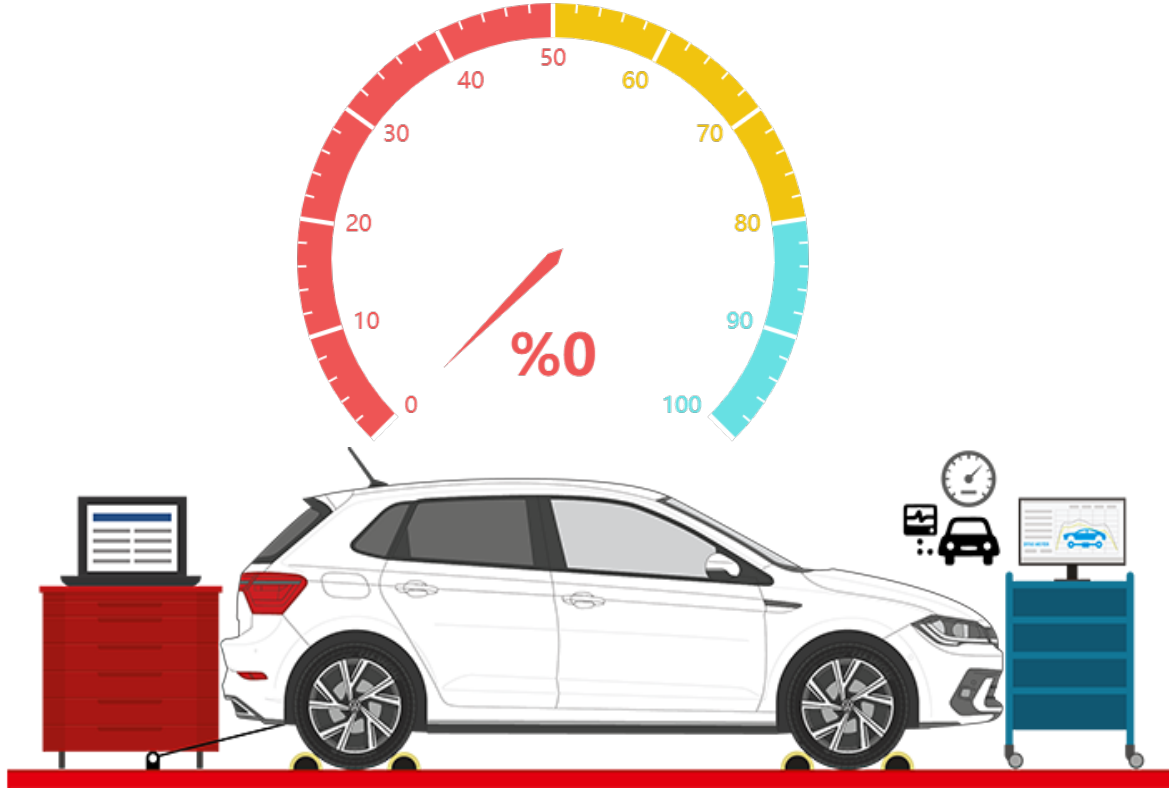
DYNO MOTOR PERFORMANS TEST SONUCU

Aracın Motor Gücü (KW)	96 KW - 129 BG
Ölçülen Motor Gücü (KW)	0 KW - 0 BG
Üretilen Anlık Performans (%)	% 0

MÜŞTERİ BİLGİSİ DÂHİLİNDE DYNO TEST YAPILMAMIŞTIR. YOL TESTİ YAPILDI.
