# DYNOPLUS - İZMİR YOLU ŞB

16-HYB-3694

Rapor id : SP148DFG424

41ASM690 - NM0HXXTTGHE65770 - FORD Transit Manuel Dizel

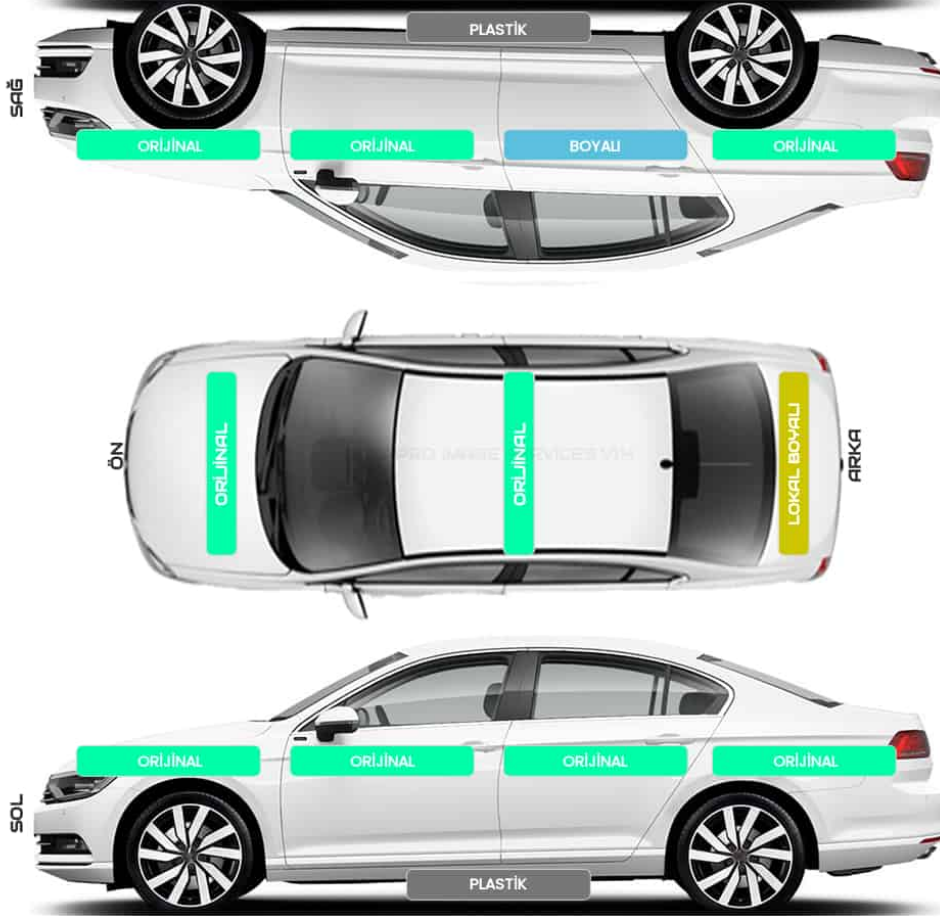
## KAPORTA VE BOYA KONTROLÜ

ARACIN MUHTELİF YERLERİNDE EZİK, ÇİZİK, RUTUŞ MEVCUT  
ARA. İÇ DÖŞEMELER VE PLASTİK TRİMLERDE DEFORMASYONLAR MEVCUT  
BAGAJ KAPAĞI SOL KANADI BOYALI, SAĞ KANADI ORJİNAL  
SAĞ ARKA ÇAMURLUK DİREĞİ BOYALI  
TAVANDA EZİK MEVCUT.
