# DYNOPLUS - İZMİR YOLU ŞB

Rapor id : SP148DFG424

41ASM690 - NM0HXXTTGHE65770 - FORD Transit Manuel Dizel

## KAPORTA VE BOYA KONTROLÜ

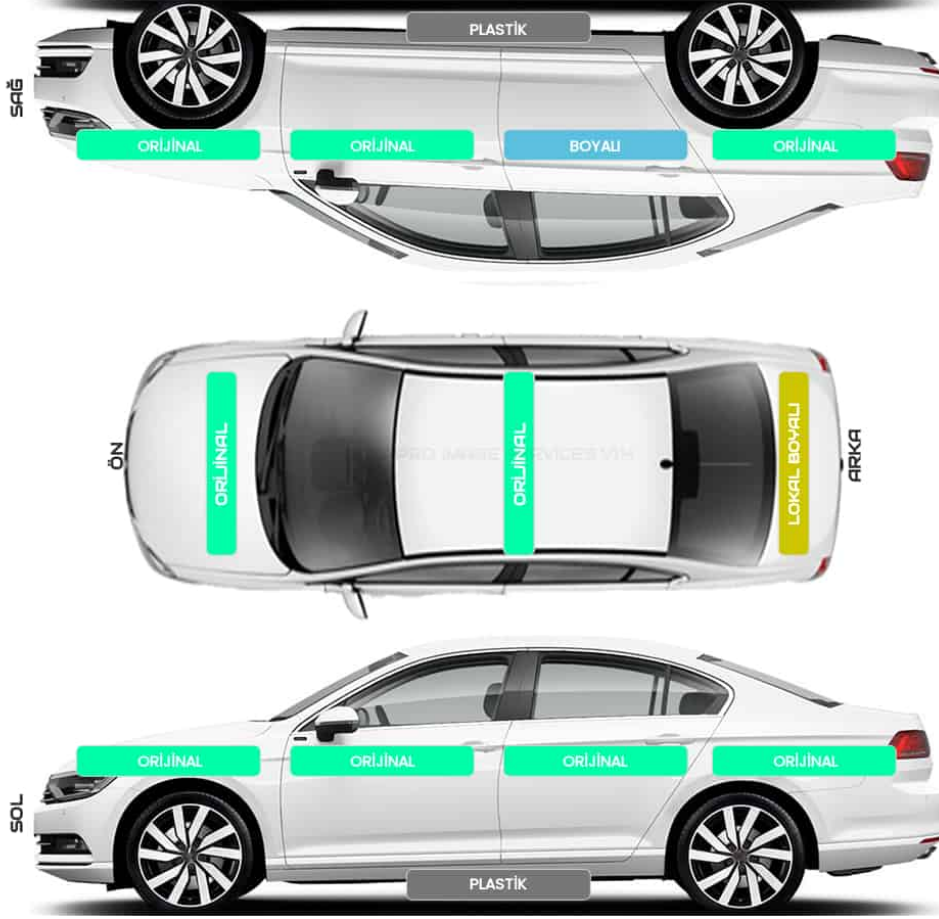
- O ORJİNAL
- B BOYALI
- IDB İÇ DIŞ BOYALI
- STB SÖK TAK BOYALI
- LB LOKAL BOYALI
- D DEĞİŞMİŞ
- ÇD ÇIKMA DEĞİŞMİŞ
- KSD KAPI SAÇI DEĞİŞMİŞ
- P PLASTİK
- K KAPLAMA
- C CAM
- PY PARÇA YOKTUR
- KS KASA
- ST SÖK TAK AYAR

ARACIN MUHTELİF YERLERİNDE EZİK, ÇİZİK, RUTUŞ MEVCUT  
ARA. İÇ DÖŞEMELER VE PLASTİK TRİMLERDE DEFORMASYONLAR MEVCUT  
BAGAJ KAPAĞI SOL KANADI BOYALI, SAĞ KANADI ORJİNAL  
SAĞ ARKA ÇAMURLUK DİREĞİ BOYALI

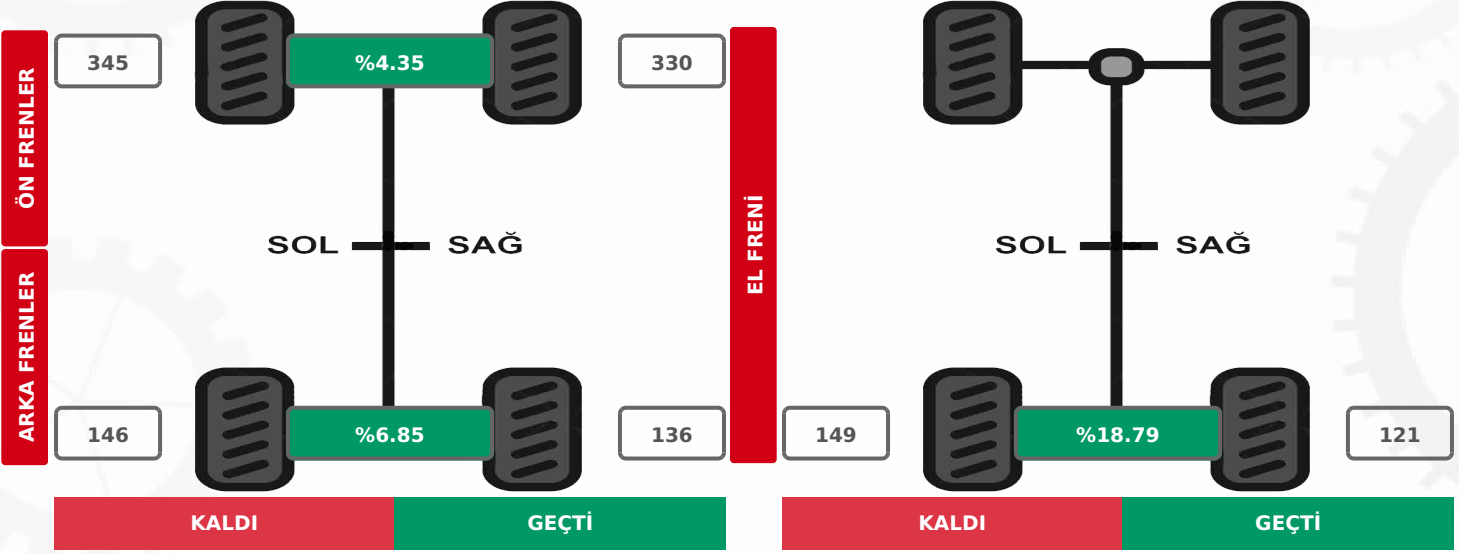
## FREN SÜSPANSİYON VE YANAL KAYMA

## SÜSPANSİYON TEST SONUÇLARI
