# DYNOPLUS - İZMİR YOLU ŞB

Alıcı: OTOPOİNT MOTORLU ARAÇLAR.. Araç: 34MKD156 - VF1RFB00073638743 - RENAULT Megane 2024 Otomatik Benzin - Kilometre : 4065

## KAPORTA VE BOYA KONTROLÜ

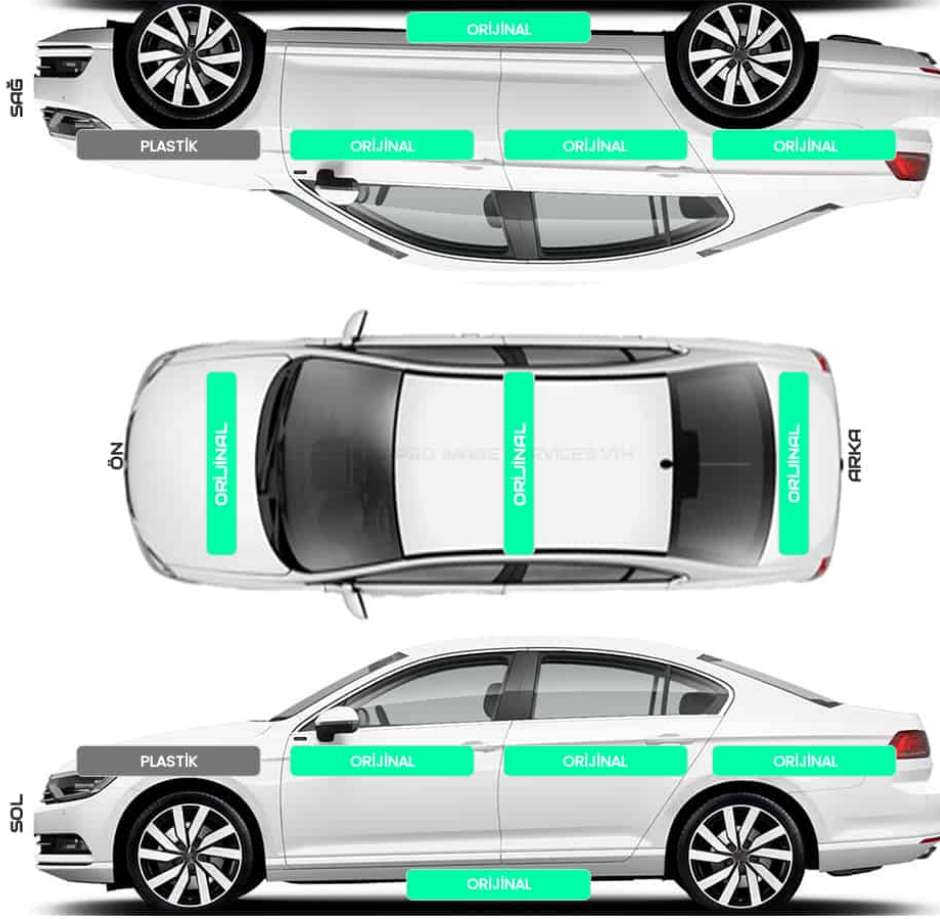
- O ORJİNAL
- B BOYALI
- IDB İÇ DIŞ BOYALI
- STB SÖK TAK BOYALI
- LB LOKAL BOYALI
- D DEĞİŞMİŞ
- ÇD ÇIKMA DEĞİŞMİŞ
- KSD KAPI SAÇI DEĞİŞMİŞ
- P PLASTİK
- K KAPLAMA
- C CAM
- PY PARÇA YOKTUR
- KS KASA
- ST SÖK TAK AYAR
- YB YARIM BOYALI
- İNB İNCE BOYALI
